Výměna šroubu V49041/MS02 k řemenici VD1080/1095/1129/1201 a sad ozubených řemenů CT1140K1/K2/WP1/WP2, CT1110K1/K2/WP1, CT1138K1/WP1 a CT1142K1/WP1

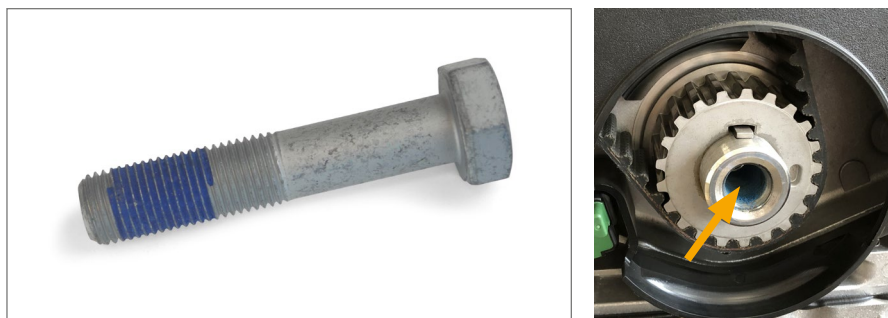
Zajišťovací prostředek na závity nanesený na závit šroubu se může v závitech klikového hřídele hromadit, což obzvláště ztěžuje povolování a utahování šroubu. Může to vést ke zlomení šroubu.

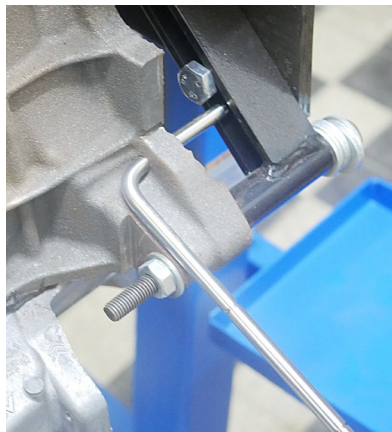
0188-X

Při povolování ani upevňování nepoužívejte rázový utahovák. Použití rázového utahováku zvyšuje riziko zlomení šroubu. Zablokujte setrvačnick s pomocí speciálního nástroje, který je k tomu určený.

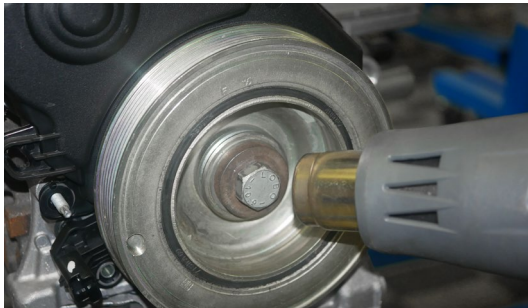
Hlavu šroubu opatrně nahřejte pomocí horkovzdušné pistole.
Dbejte, aby okolní části nebyly poškozeny nadměrným teplem.

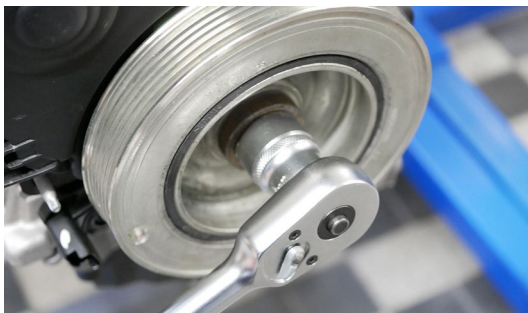
Nyní šroub povolte. Pokud bude odpor příliš velký,
mírně šroub přitáhněte a opatrně jej znovu zahřejte.

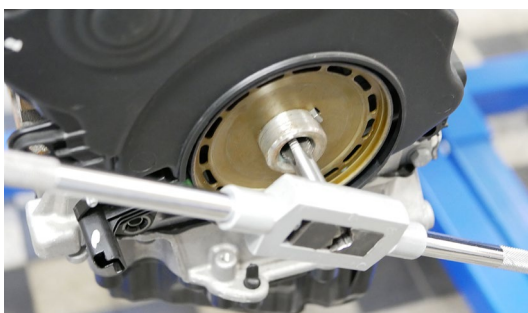
Po vyšroubování šroubu očistěte závit v klikovém hřídeli pomocí závitníku
M14 × 1,5, abyste odstranili zbytky starého zajišťovacího prostředku na závity
a usnadnili zašroubování nového šroubu.
