## Pulttien vaihto, V49041/MS02 koskien hihnapyöriä VD1080/1095/1129/1201 sekä hammashihnasarjoja CT1140K1/K2/WP1/WP2, CT1110K1/K2/WP1, CT1138K1/WP1, CT1142K1/WP1

### Ongelma

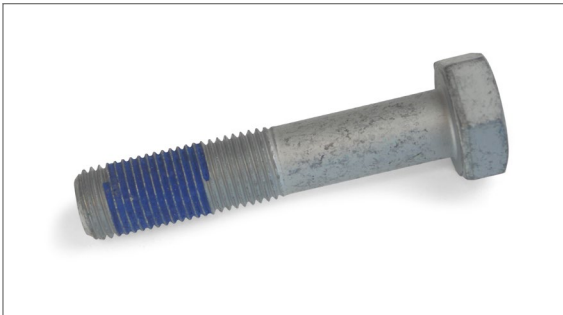
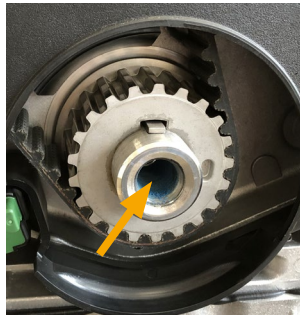
Pultin kierteeseen levitetty lukitusneste voi kerääntyä kampiakselin kierteisiin, jolloin pulttien avaaminen ja kiinnittäminen on erittäin vaikeaa. Tämä voi aiheuttaa pultin murtumisen.

Iskuväännintä ei saa käyttää pulttien avaamiseen tai kiinnittämiseen. Iskuvääntimen käyttö lisää pultin murtumisriskiä. Lukitse vauhtipyörä tähän tarkoitukseen suunnitelluilla erikoistyökaluilla.

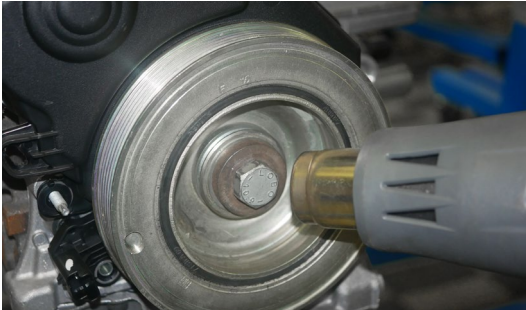
Kuumenna pultin pää varovasti kuumailmapistoolilla. Varmista, että lämpö ei vahingoita ympäröiviä osia.

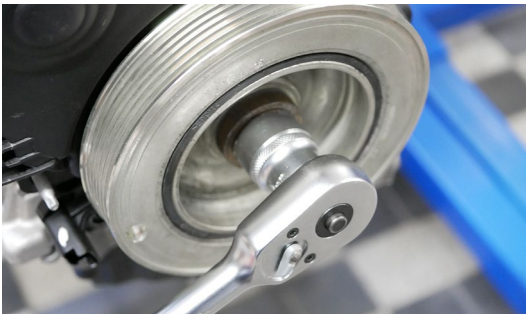
Avaa sitten pultti. Jos vastus kasvaa liikaa, kierrä pulttia hieman takaisin kiinni ja kuumenna se varovasti uudelleen.

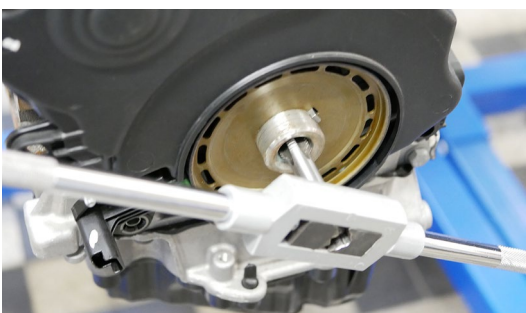
Kun olet irrottanut pultin, puhdista kampiakselin sisällä oleva kierre M14x1.5 kierretapilla poistaaksesi kierrelukitteen jäämät, jotta uusi pultti on helpompi kiertää sisään.
