Substituição do parafuso V49041/MS02 para a polia VD1080/1095/1129/1201 e kits de correias dentadas CT1140K1/K2/WP1/WP2, CT1110K1/K2/WP1, CT1138K1/WP1, CT1142K1/WP1

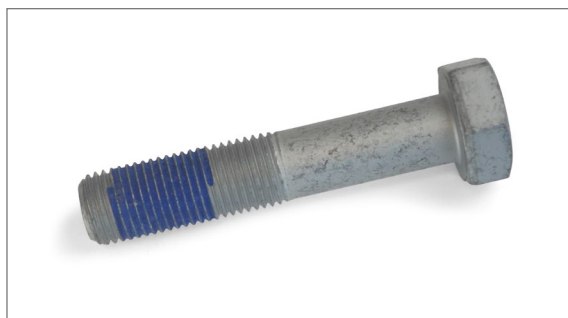
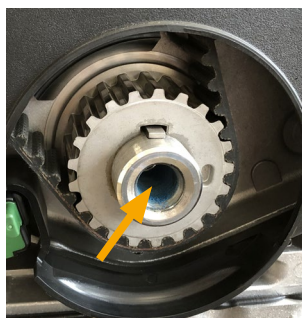
O fixador de rosca aplicado na rosca do parafuso pode acumular-se nas roscas da cambota, tornando particularmente difícil desapertar e apertar o parafuso. Isto pode fazer com que o parafuso se parta.

Não utilize chaves de impacto para desapertar nem para apertar. A utilização de uma chave de impacto aumenta o risco de se partir o parafuso. Bloqueie o volante do motor com as ferramentas especiais fornecidas.

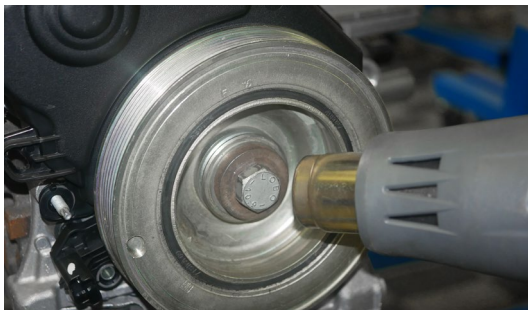
Aqueça cuidadosamente a cabeça do parafuso com uma pistola de ar quente. Certifique-se de que nenhuma das peças circundantes é danificada por calor excessivo.

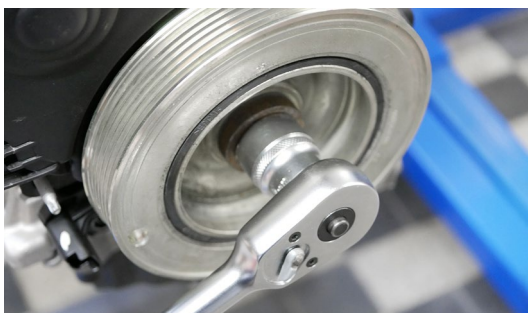
Em seguida, desaperte o parafuso. Se a resistência for demasiado grande, volte a apertar um pouco o parafuso e aqueça-o novamente com cuidado.

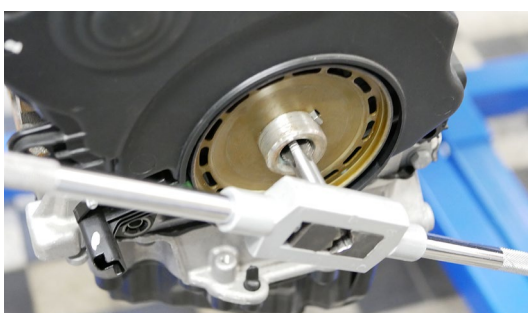
Depois de desaparafusar o parafuso, limpe a rosca na cambota utilizando um perfurador roscado M14x1,5 para remover resíduos antigos de fixador de roscas e facilitar a introdução de um novo parafuso.
