Información importante para el cambio de la correa de distribución de la bomba de aceite

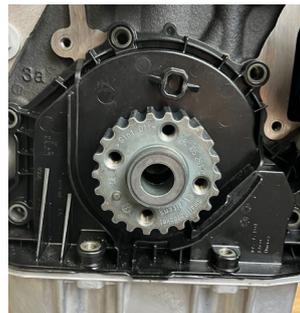
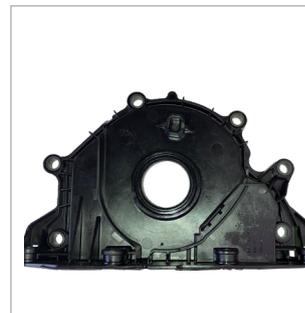
Si se sustituye la correa de distribución de la bomba de aceite en las aplicaciones mencionadas, también se debe sustituir la brida de estanqueidad del cigüeñal (**Fotos 1 y 2**).

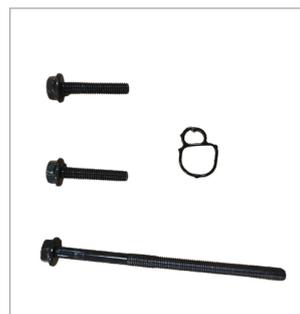
Foto 3

Si se desmonta la bomba de aceite, se deben sustituir los tres tornillos de fijación (**Foto 3**) y el anillo retén. Para ello, se debe prestar atención a los diferentes tipos de tornillos:

- › Tornillos con cabeza Torx (interior): 12 Nm + 180°
- › Tornillos con cabeza hexagonal (exterior): 10 Nm + 180°

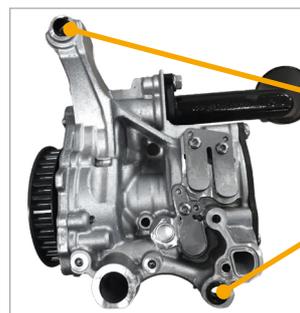
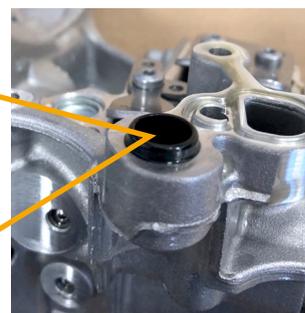
Además, es imprescindible comprobar que los dos casquillos de centrado están instalados (**Fotos 4 y 5**). Si no hay casquillos de centrado ya instalados, deberán instalarse casquillos nuevos durante el proceso de instalación. Si ya hay casquillos instalados, pueden reutilizarse.
