Αλλαγή κατασκευαστή τροχαλίας τάσης V55881 στο CT 1148 K1 για διάφορα οχήματα Fiat Ducato/ Iveco Daily, όλα τα οχήματα 2,3 D

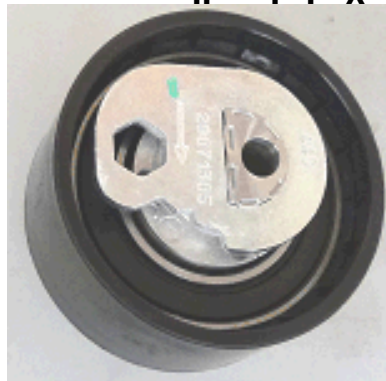
Εικ. 1

Άλλαξε ο κατασκευαστής της τροχαλίας (εικ. 1). Λόγω αυτής της αλλαγής, προέκυψαν τροποποιήσεις στο σχεδιασμό (εικ. 2).

Αντικατεστημένη τροχαλία

Η νέα τροχαλία μπορεί να χρησιμοποιηθεί χωρίς περιορισμούς στη θέση της προϋπάρχουσας έκδοσης.

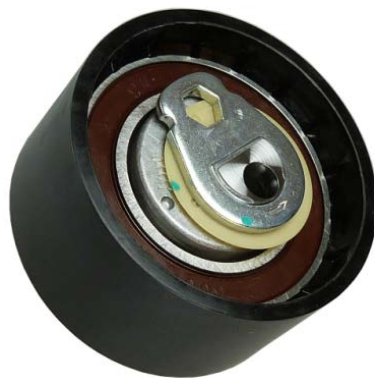
Εικ. 2

Η νέα τροχαλία διαθέτει διαφορετική πλάκα με σημάδι για τη ρύθμιση.

Νέα τροχαλία τάσης

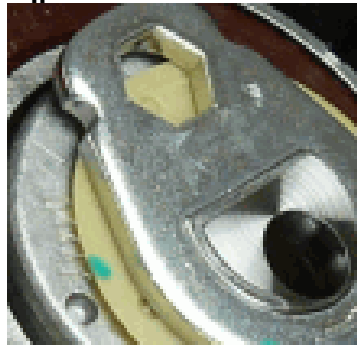
Εικ. 3

Σημάδι

Για τη σύσφιξη, περιστρέψτε την έκκεντρη πλάκα αριστερόστροφα με ένα κλειδί άλεν, μέχρι να καλύπτεται πλήρως η οπή (πράσινη τελεία, εικ. 3) από την πλάκα. Μετά τη σύσφιξη της βίδας και την απομάκρυνση των εργαλείων ασφάλισης, περιστρέψτε τον κινητήρα 8 φορές και, στη συνέχεια, χαλαρώστε εκ νέου τη βίδα για να ρυθμίσετε την πλάκα κατά τέτοιο τρόπο, ώστε η οπή να είναι ευθυγραμμισμένη με το άνοιγμα της πλάκας και να είναι πλήρως ορατή. Τέλος, συσφίξτε τη βίδα με ροπή 36 Nm.
