Changement de fabricant du galet tendeur V55881 pour kit CT 1148 K1 pour différents Fiat Ducato/ Iveco Daily ; tous moteurs 2,3 D

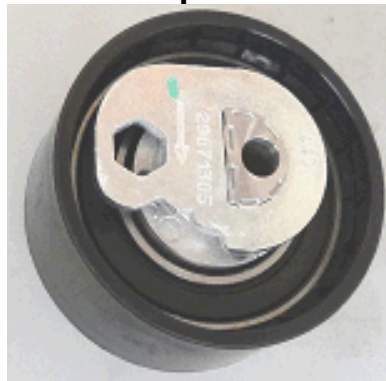
Le fabricant du galet (Fig. 1) a changé. Il en a résulté des modifications (Fig. 2).

Figure 1
Galet remplacé

Le nouveau galet peut être utilisé sans restriction à la place de l'ancien.

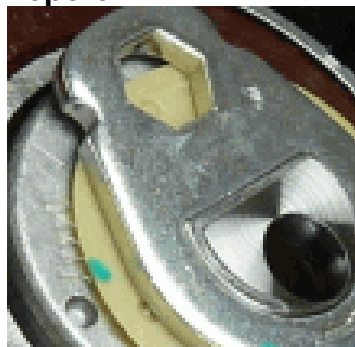
Figure 3
Repère

Pour tendre la courroie, tourner la plaque d'excentrique dans le sens inverse des aiguilles d'une montre à l'aide d'une clé Allen jusqu'à ce que le trou (point vert, Fig. 3) soit totalement masqué par la plaque. Après avoir serré la vis et déposé les outils de blocage, effectuer 8 tours moteur. Ensuite, après avoir desserré de nouveau la vis, régler la plaque de telle sorte que le trou coïncide avec l'évidement de la plaque et soit totalement apparent. Enfin serrer la vis au couple de 36 Nm.
