### Ändrad tillverkare av spännrullen V55881 för CT 1148 K1 till diverse Fiat Ducato/Iveco Daily-modeller; samtliga 2,3 D

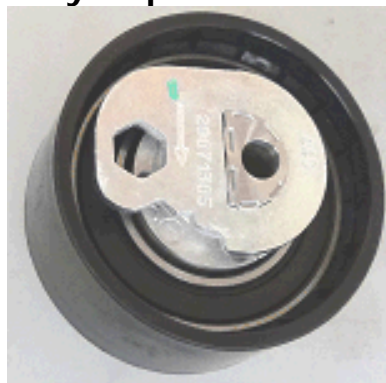
**Bild 1**  
**Utbytt spännrulle**

Tillverkaren av spännrullen (bild 1) har ändrats. Till följd av detta har designen förändrats (bild 2).

Den nya spännrullen kan utan begränsningar användas istället för det tidigare utförandet.
