Kiristysrullan asennusohjeet, CT1028K3/WP1-5

Koskee useita moottoreita: VW, Audi, Ford, Skoda, Seat 1,9 TDI PD

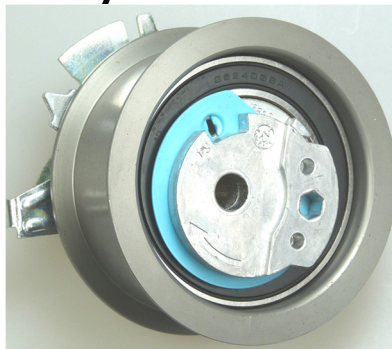
Kuva 2
Kiristysrulla V55739

Lukitustapilla käännetään autossa vielä oleva kiristysrulla täysin sivuun, jotta hihna voidaan irrottaa mahdollisimman vähän kiristettynä. Kyse on vain mekaanisesta lukituksesta, jolla kiristysrullan etuosan epäkeskolevy asetetaan asentoon, jossa kiristysrulla kiristää vähiten.

Lukitustappi voidaan asettaa kiristysrullaan milloin vain, koska se ei aiheuta kiristysrullassa mitään toimintoa (esikiristystä tms.).
