Montage instructie voor het spannen van de spanrol van CT1028K3/WP1-5 voor diverse VW, Audi, Ford, Skoda, Seat 1.9 TDI PD motoren

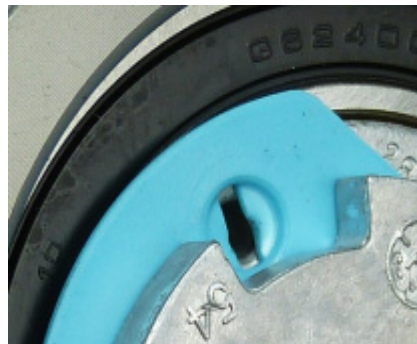
Fig. 3
Ruststand

De vergrendelingspin wordt gebruikt om de stilstaande gemonteerde spanrol volledig terug te plaatsen zodat de riem kan worden verwijderd met een verlaagde spanning voorzover mogelijk. Dit is slechts een mechanische vergrendeling voor de voorste steun excenterplaat om de spanrol in haar maximale "losse" positie te plaatsen.

De vergrendelingspin kan op ieder moment terug geplaatst worden aangezien dit niet kan leiden tot een functie (voorspanning enz.) binnen in de poelie.
