Indicaciones de montaje del rodillo tensor de CT1028K3/WP1-5 para diversos motores VW, Audi, Ford, Skoda, Seat 1,9 TDI PD

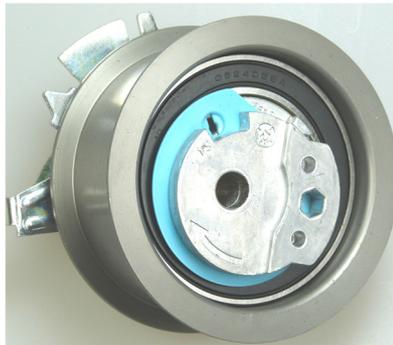
Fig. 2 Rodillo tensor V55739

El pasador de fijación se utiliza para retraer completamente el rodillo tensor todavía montado, con el fin de poder retirar la correa con poca tensión. Es únicamente un instrumento de bloqueo mecánico de la placa excéntrica delantera para posicionar el rodillo tensor en la posición más "floja" posible.

El pasador de fijación puede volver a insertarse en el rodillo en cualquier momento, ya que no tiene ninguna función en su interior (pretensión etc.).
