Indicaciones de montaje del rodillo tensor CT1114K1 y CT1115K1 para diversos motores Fiat, Ford, Lancia, Alfa 1.1-1.4

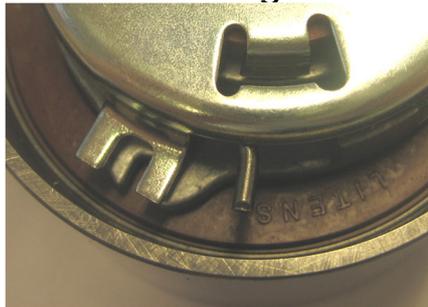
Fig. 1
Resorte desenganchado

Durante el montaje, el rodillo muestra un resorte desenganchado, por lo que no es posible realizar el ajuste de tensión.

Como consecuencia de una manipulación inadecuada del rodillo al realizar el ajuste (al no usar la herramienta especial OE 1860987000), el retroceso del resorte puede hacer que el extremo de este último salte de la muesca.

En estos casos, puede llevarse el resorte de nuevo a su lugar pretensándolo manualmente con una herramienta adecuada (alicate de puntas o similar) y engancharlo en la posición correcta. Para realizar un montaje correcto, se tensa la correa girando el rodillo con una palanca (OE 1860987000) en el sentido del reloj.
