Poradnik montażu rolki napinającej – zestaw CT1114K1 i CT1115K1 różne modele Fiata, Forda, Lancii, Alfa Romeo z silnikami 1.1-1.4

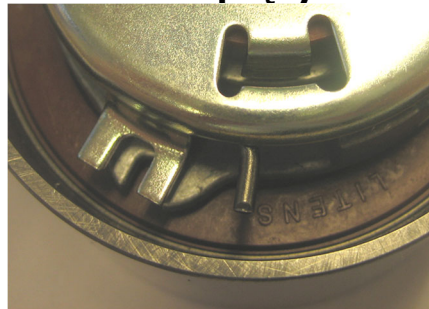
Podczas montażu widoczna sprężyna może zostać oderwana od rolki, co skutkuje późniejszym brakiem możliwości ustawienia napięcia.

Nieostrożne obchodzenie się z rolką podczas montażu (brak użycia specjalnego narzędzia OE 1860987000) może spowodować, że koniec sprężyny wyskoczy z wgłębienia prowadnicy sprężyny.

Rys. 1
Oderwana sprężyna

W takich przypadkach sprężyna może być ręcznie dociśnięta za pomocą odpowiedniego narzędzia (szpiczastych szczypiec lub podobnych) i prawidłowo zamocowana. Dla prawidłowego montażu należy użyć narzędzia OE 1860987000 i napinać pasek poprzez obrót rolki w kierunku zgodnym z ruchem wskazówek zegara.

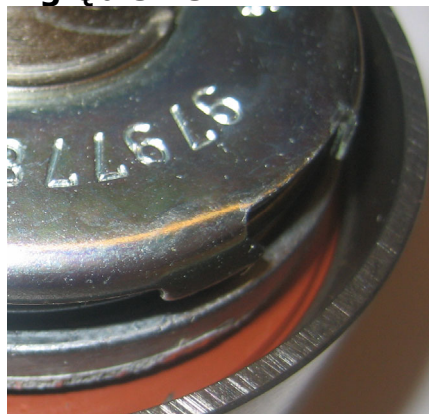
Rys. 2
Wgłębienie

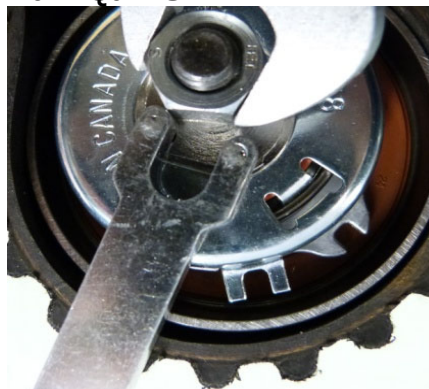
Rys. 3
Narzędzie
