Совет по установке натяжного ролика СТ1114К1 и СТ1115К1

Для различных двигателей Fiat, Ford, Lancia, Alfa 1.1-1.4 л.

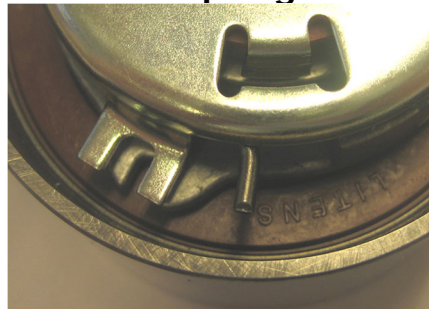
При монтаже выясняется, что пружина не прикреплена к шкиву, что означает невозможность произвести натяжение.

Fig. 1
Detached spring

В таком случае следует заново натянуть пружину вручную при помощи подходящего инструмента (узконосые пассатижи и т.д.) и зафиксировать. Для правильного монтажа с помощью OE 1860987000 производите натяжение ремня вращением ролика по часовой стрелке.

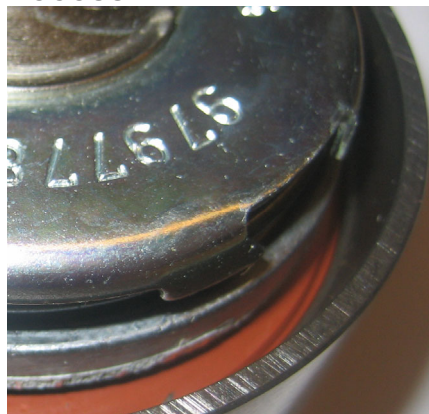
Неправильное обращение со шкивом при монтаже (отказ от использования спец. инструмента OE 1860987000) приводит к выскакиванию конца пружины из углубления.

Fig. 2
Recess

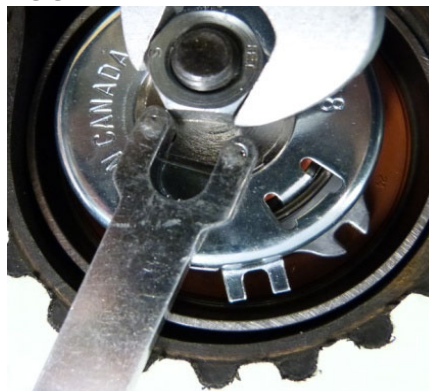
Fig. 3
Tool
