## ContiTech: Expert Tips Voor Vervanging Van Distributiekettingen

- Gedetailleerde instructies voor een TC 1003K1 in een 1,2 l VW Polo met motorcode BMD, bouwjaar 2010
- ContiTech laat zien hoe u fouten kunt vermijden bij het vervangen van de distributieketting.

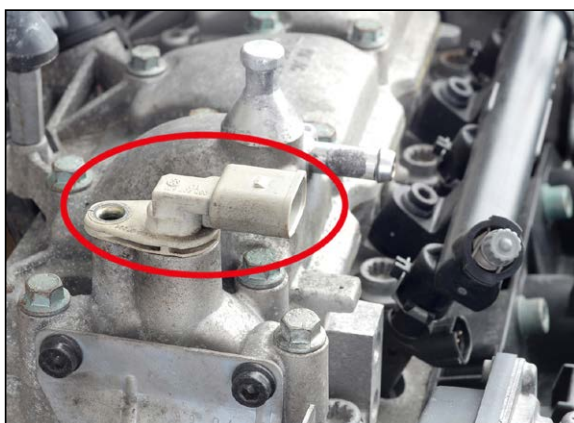
afb. 1

1. Stel de kleptijden in op de TDC-markering van de eerste cilinder. Hiervoor verwijdert u de Hall effect sensor G 40 (afb. 1) op het bovenste cilinderkopdeksel en draait u de krukas in de draairichting totdat de markering (afb. 2) op de nokkenas bovenaan staat.

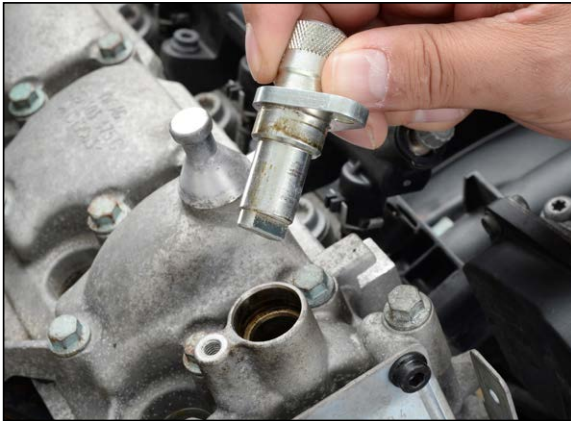
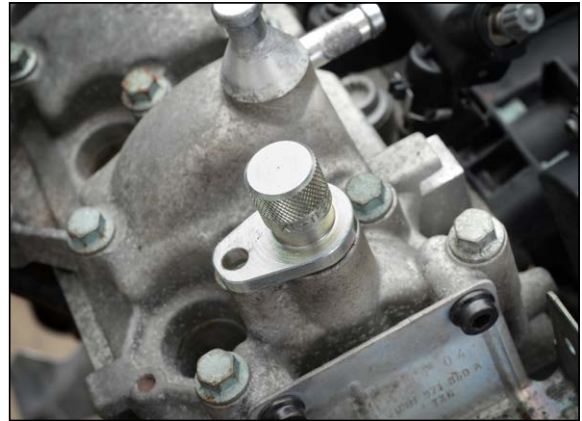
2. Fixeergereedschap voor nokkenas OE (T 10120) in de opening in de nokkenas voor de Hall effect sensor G 40 steken tot het gereedschap vastklikt (afb. 3, 4).

Als beide borggereedschappen nog steeds niet kunnen worden geplaatst, moeten de kleptijden worden gereset. Draai de krukas in de draairichting totdat de markering (bult) op de nokkenas bovenaan staat (afb. 2). Fixeergereedschap voor nokkenas OE (T 10120) in de opening in de nokkenas voor de Hall effect sensor G 40 steken tot het gereedschap vastklikt (afb. 3, 4).

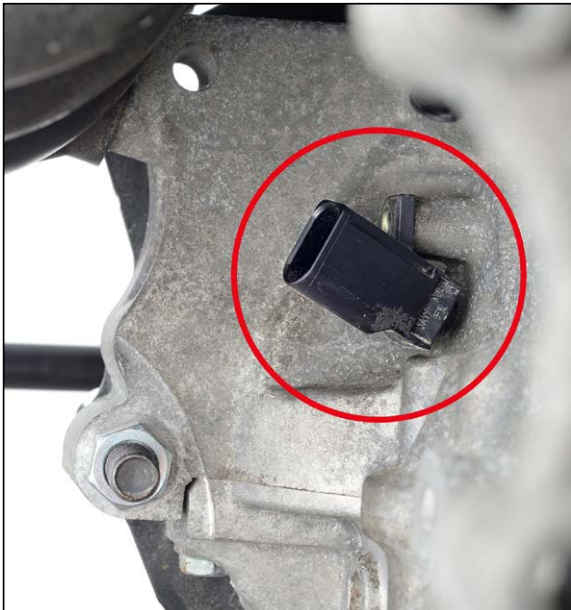
afb. 5

3. Toerenteller sensor G 28 onder het luchtkanaal op de transmissieflens verwijderen (afb. 5).

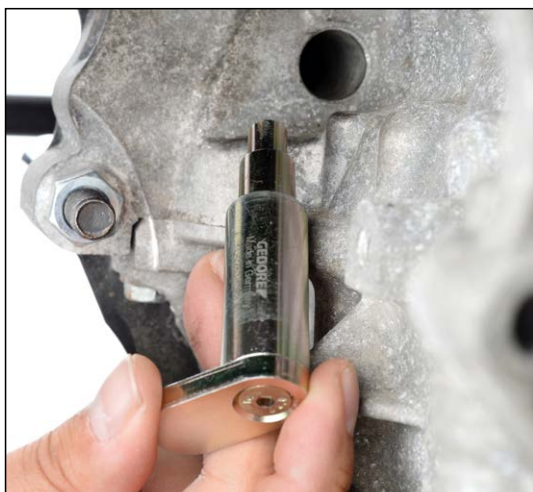
afb. 6

Bevestig het blokkeergereedschap voor de krukas OE (T 10021) (afb. 6). De pin van het blokkeergereedschap moet vlak in het gat in het vliegwiel worden geplaatst (afb. 7). Als het borggereedschap niet in het vliegwiel kan worden gestoken, nokkenasbevestigingsgereedschap OE (T 10120) van de nokkenas verwijderen, de motor 360° op de krukas in de draairichting draaien en stappen 1–3 herhalen.

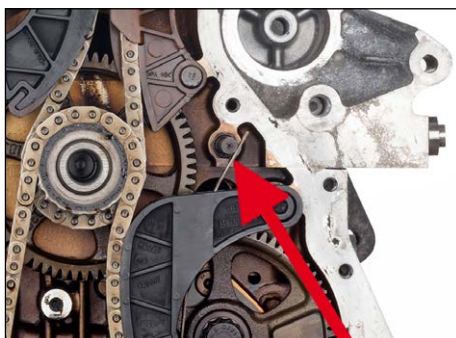
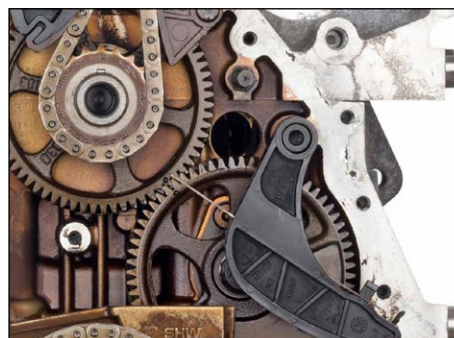
6. Maak de ketting van de oliepomp los. Hef de bladveer met een schroevendraaier boven de spanner uit, verwijder vervolgens de ketting samen met het tandwiel en laat deze naar beneden hangen (afb. 12, 13).

6. Plaats de oliepompketting op het oliepomptandwiel en daarna op de krukas samen met het nieuwe bijgeleverde tandwiel.
7. Druk de kettingspanner voor de oliepompketting tegen de ketting aan en breng opnieuw spanning aan op de bladveer van de spanner (afb. 12).
8. Breng afdichtmiddel D 174 003 A2 aan op de afdekplaat en monteer. Draai de bouten vast met 10 Nm.

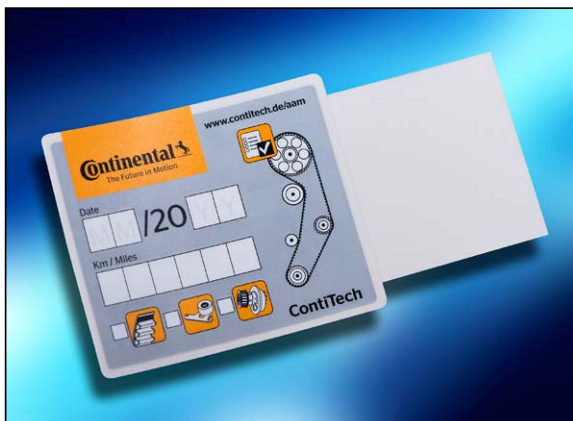
afb. 17

14. Noteer de vervanging van de originele ContiTech distributieketting op de meegeleverde sticker en bevestig deze in de motorruimte (afb. 17).
