Modifikované žebrované klínové řemeny

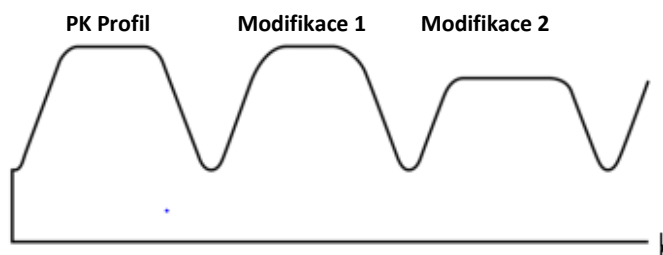
Dodávané žebrované klínové řemeny vykazují optické a haptické rozdíly v porovnání s běžně používanými žebrovanými klínovými řemeny. Což se projevuje odlišnou strukturou běžící plochy.

Silně zvětšený náhled různých profilů.

Modifikované řemeny lze bez problémů používat ve vozidlech, uvedených v katalogu. Navzdory odlišnému vzhledu nelze u tohoto provedení očekávat žádná omezení výkonnosti.
