## Cinghie poli-V modificate

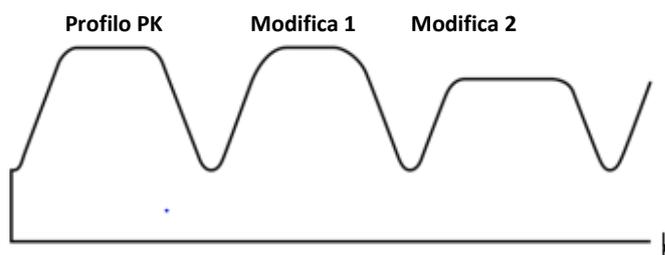
Le cinghie poli-V fornite presentano differenze ottiche e tattili rispetto alle cinghie poli-V usate comunemente. Questo è dovuto a una diversa struttura della superficie di scorrimento.

Ingrandimento dei diversi profili

Le cinghie modificate possono essere impiegate senza limitazioni per le applicazioni nei veicoli ai quali sono associate nel catalogo. La nuova versione non ha svantaggi in termini di prestazioni, nonostante le differenze ottiche.

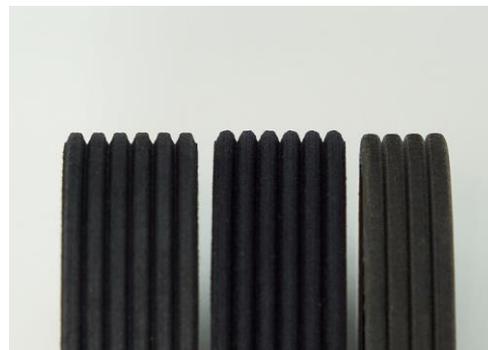
Difficilmente riconoscibili a occhio nudo:  
i tipi di profili modificati

Si tratta di modifiche adottate dal primo equipaggiamento o introdotte per motivi legati alla produzione. L'obiettivo è quello di ottenere uno sviluppo di rumore ottimale e/o di migliorare ulteriormente la durata.

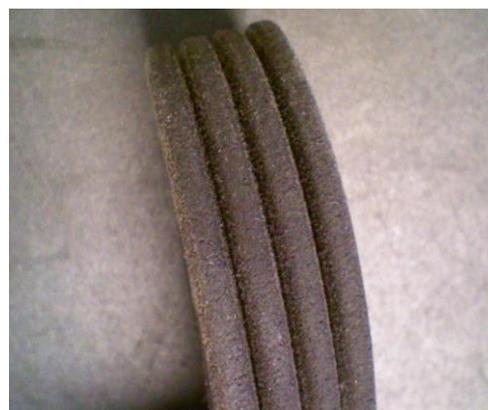
Esempio di una cinghia poli-V modificata
