Aangepaste Multi V-Riemen

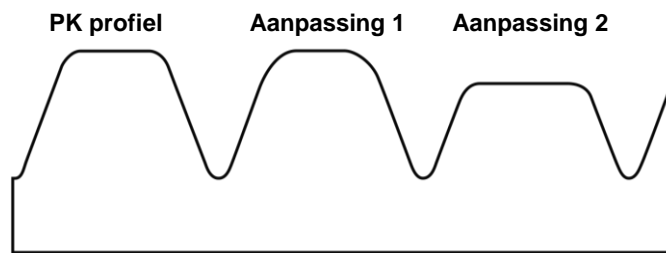
Geleverde Multi V-riemen verschillen optisch en haptisch van de gangbaar gebruikte Multi V-riemen. Het loopvlak heeft een andere textuur.

Sterk vergrote weergave van de verschillende profielsoorten

Dit zijn aanpassingen die zijn overgenomen uit de originele uitrusting, of zijn ontstaan om productietechnische redenen. Het doel is een optimaal geluidsniveau te bereiken en/of de levensduur verder te verhogen.

De aangepaste riemen kunnen zonder reserve worden gebruikt voor de in de catalogus vermelde voertuigtoepassingen. Ondanks de optische verschillen heeft de nieuwe afwerking geen nadelige invloed op de prestaties.

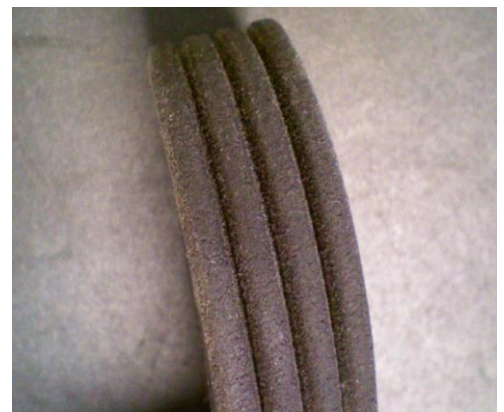
Voorbeeld van een aangepaste Multi-V-riem
