Correas acanaladas modificadas

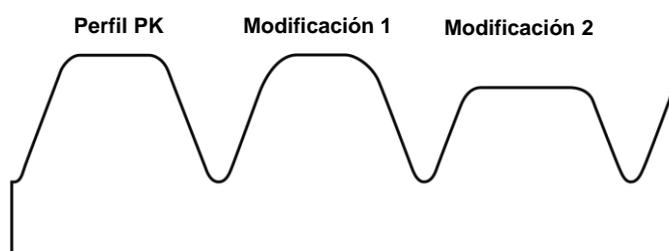
Las correas acanaladas suministradas presentan diferencias ópticas y táctiles con respecto a las correas acanaladas utilizadas convencionalmente. Esto se manifiesta por una estructura diferente de la superficie de rodadura.

Vista ampliada de los diferentes perfiles

Se trata de modificaciones que han sido adoptadas de los primeros equipos o que se han realizado por cuestiones de producción. El objetivo es lograr una reducción óptima del ruido y/o mejorar aún más la vida útil.

Las correas modificadas se pueden utilizar sin restricciones para las aplicaciones del vehículo asignadas en el catálogo.

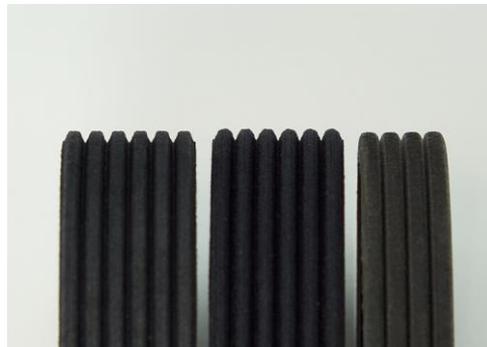
Los tipos de perfil modificados son difíciles de percibir a simple vista.

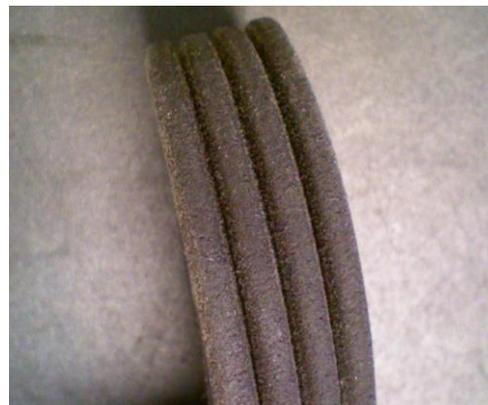
Ejemplo de una correa acanalada modificada
