## Curele de transmisie cu caneluri

### Problemă:

Curelele de transmisie cu caneluri livrate prezintă diferențe vizuale și tactile despre curelele de transmisie cu caneluri utilizate în mod tradițional. Acest lucru se evidențiază printr-o structură diferită a suprafeței de rulare.

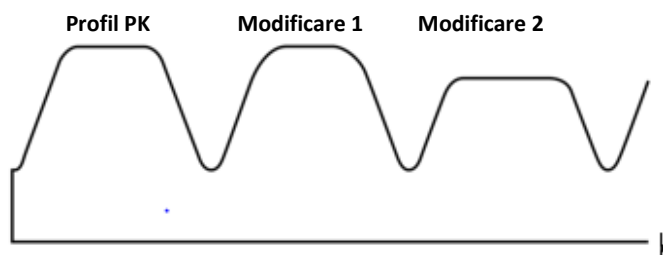
Vizualizare puternic mărită a profilelor diferite

Curelele modificate pot fi utilizate fără restricții pentru aplicațiile de autovehicul atribuite în catalog.

Noua variantă de execuție nu are performanță redusă, în ciuda diferențelor de aspect.

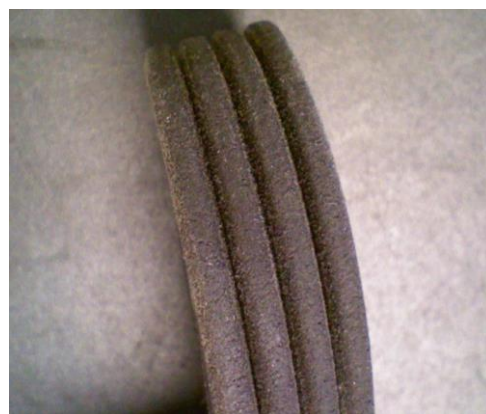
Exemplu pentru o curea de transmisie cu nervuri modificată
