Τροποποίηση της αδρανούς τροχαλίας στα κιτ CT1014K2/ K5/ K3 και CT1078K1 για διάφορα οχήματα Opel/ GM 1.7 DI/ DTI/ CDTI

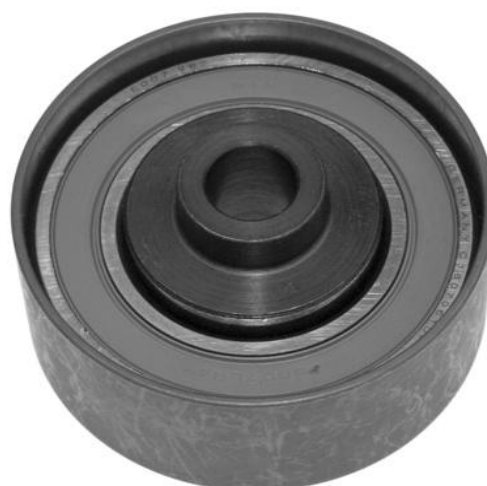
Βάσει του καταλόγου του κατασκευαστή, η παλιά αδρανής τροχαλία (εικ. 1) δεν χρησιμοποιείται πλέον και χρησιμοποιείται μια νέα έκδοση (εικ. 2) με μεγάλο ένσφαιρο ρουλεμάν χωρίς ακμή.

Εικ. 2
Νέα αδρανής τροχαλία
V55368

Παρά το διαφορετικό σχεδιασμό της, η νέα έκδοση μπορεί να χρησιμοποιηθεί στη θέση της παλιάς τροχαλίας με χαλύβδινο έλασμα.
