Technical *Info*

Modification du galet tendeur dans le kit CT 1045 K1 pour la Renault 1.2 16 V

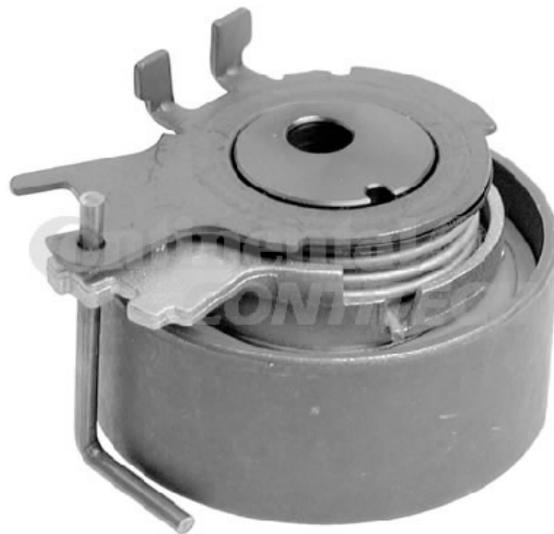
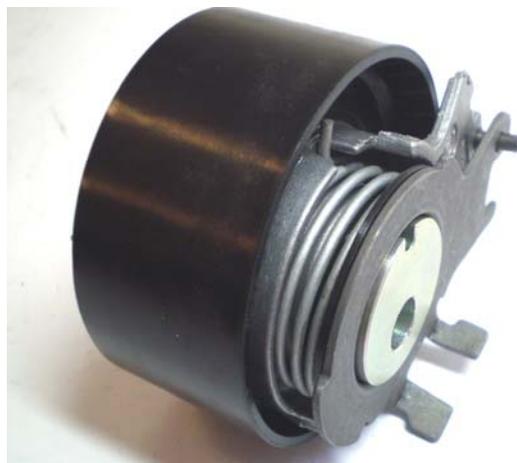
Le galet tendeur dans le kit diffère du galet démonté de par la matière de l'enveloppe d'usure.

L'enveloppe d'usure du galet tendeur a été remplacée par le constructeur, de métal fritté en matière plastique.

Le nouveau galet peut être utilisé sans restrictions.
