# Техническая

## Изменение натяжного ролика в наборе СТ 1045 К1 для автомобилей Renault 1.2 16 V

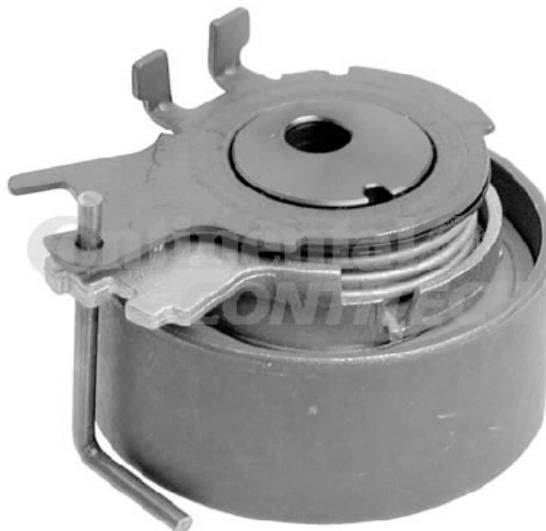
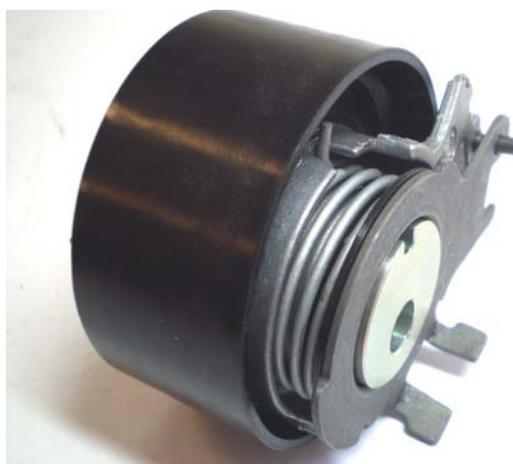
### Иллюстрация ошибки:

Материал рабочей поверхности натяжного ролика, входящего в набор, отличается от материала заменяемого ролика.

Производитель изменил материал рабочей поверхности натяжного ролика с металлокерамики на пластмассу.

Новый ролик можно использовать без ограничений.
