Техническая информация

**Поломка обводного ролика вследствие трения о кожух –
СТ 1092 K1 (1.6-л дизель; 9Н двигатели на Peugeot, Citroën, Ford,
Fiat, Mazda, Mini, и Volvo)**

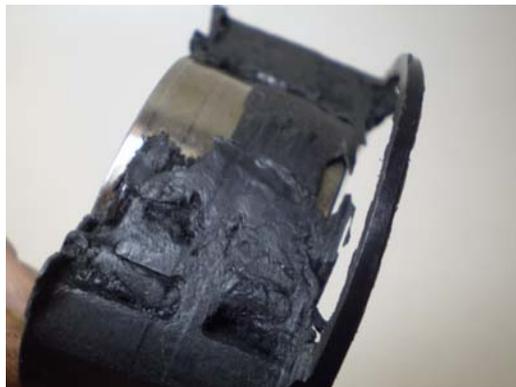
Проблема:

Выход из строя привода вследствие неисправности обводного ролика. Часть пластикового кожуха протерта насквозь.

Убедитесь в правильности установки кожуха отсека приводного ремня, а также в отсутствии температурных деформаций кожуха. Нормальная работа привода возможна только при свободном вращении роликов.

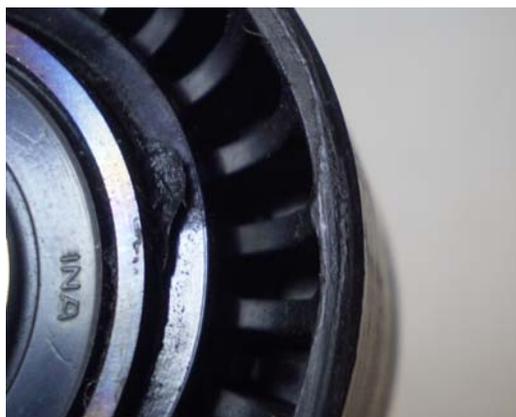
Причина:

Ролик заклинил вследствие недопустимого трения о кожух и вышел из строя из-за проскальзывания ремня по рабочей поверхности.
