# Technical *Info*

## Panne du galet de guidage pour cause de surchauffe de l'enveloppe d'usure – CT 1105 K1 (moteurs JTD 1,9 : Opel, Alfa Romeo, Fiat et Saab)

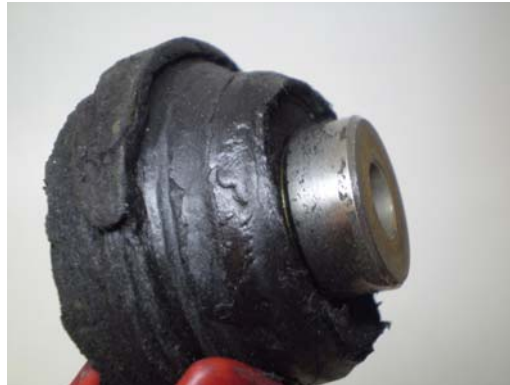
La transmission par courroie fait défaillance à cause du galet de guidage défectueux. L'enveloppe d'usure en matière plastique présente une surchauffe périphérique (fonte).

Le parfait fonctionnement de la pompe à eau doit toujours être vérifié. Le remplacement de la pompe devrait toujours être effectué en même temps que chaque remplacement de courroies.

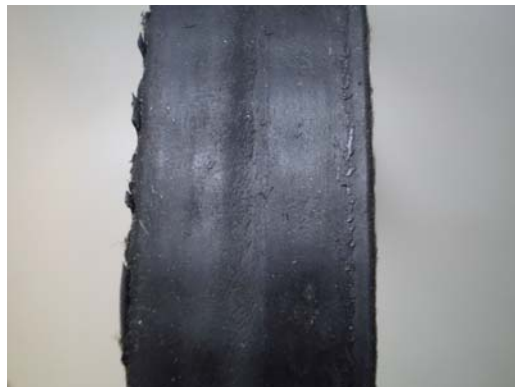
De par le blocage d'une pompe à eau, la courroie de distribution présente une surchauffe due à la résistance au frottement au niveau du dos et celle-ci a sauté à cause de la perte de tension.
