Teknik *Bilgi*

Dış lastiğin aşırı ısınmasıyla kılavuz kasnağın işlevini yerine getirememesi – CT 1105 K1 (1,9-JTD motorları: Opel, Alfa Romeo, Fiat ve Saab)

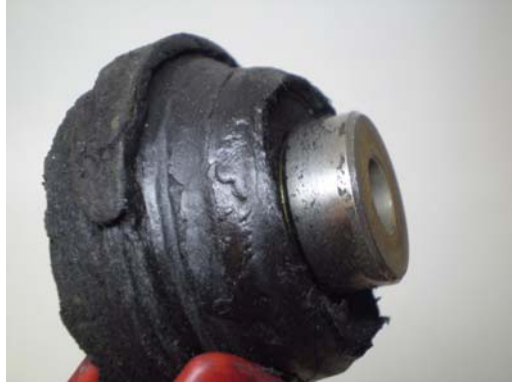
Kayış, hasarlı olan kılavuz kasnak nedeniyle işlevini yerine getiremez. Plastik dış lastikte, çepçevre aşırı ısınma (erime) olduğu görülmektedir.

Su pompasının, sorunsuz olarak çalışıp çalışmadığı daima kontrol edilmelidir.

Kayış değiştirildiğinde, aynı anda daima pompa da değiştirilmelidir.

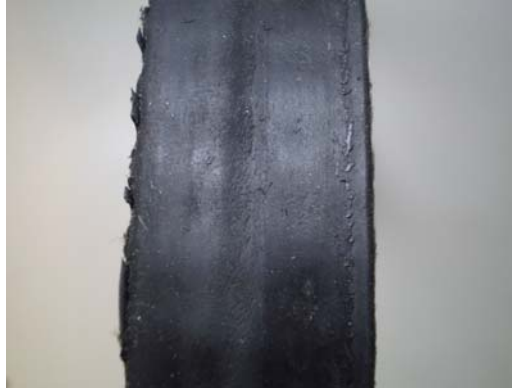
Blokeli bir su pompası nedeniyle dişli kayış, üst yüzeyindeki kayma sürtünmesinden dolayı aşırı ısınmış ve gerilim kaybı nedeniyle atmıştır.
