# Technical *Info*

**Dişli kayış kiti CT 884 K1 / CT 990 K1 ve K2,  
çeşitli Opel ve Saab 2,5 / 2,6 / 3,0 ve 3,2-V6**

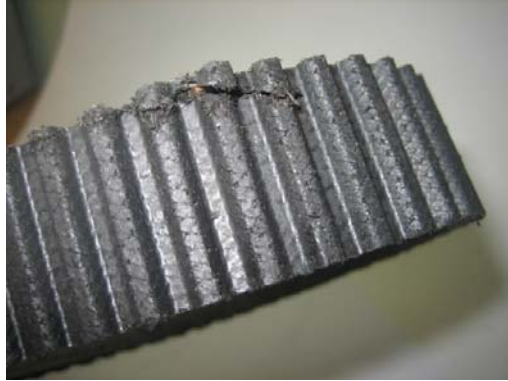
**Şek. 1**

Gerginlik yetersiz olduğu için kısa bir çalışma süresinden sonra dişli kayış yerinden çıkıyor.

Montaj plakasındaki avara kasmağının vidası aşınmış ve ani gerginlik kaybına neden olmuş.

Vidası önceden monte edilmiş olan avara kasmağının fabrikada yapılan temel ayarları bu şekilde kullanılamaz. Her iki avara kasmağının vidaları, üretici tarafından önceden belirlenen **ayar sürecine** uygun olarak **40 Nm** ile sıkılmalıdır.
