febi
49398

SWAG
55 94 9398

to fit:
Volvo S60, V60, V70,
XC60, XC70

Engine:
D5204 and D5244
variants

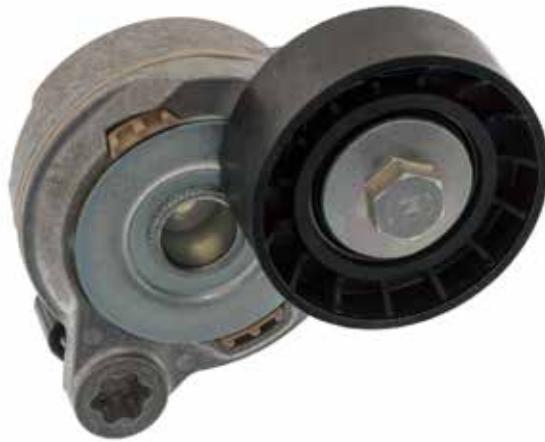
EN Auxiliary Belt Tensioner

The vehicles with the engines listed, were originally fitted with a hydraulic type auxiliary belt tensioner. These were found to suffer from premature wear and failure, causing loss of assistance to the power steering and a possibility of loss of drive, if the drive belt or tensioner invaded the cambelt area.

The hydraulic auxiliary belt tensioner was replaced by a sprung version by the vehicles manufacturer during production or as a service replacement.

When servicing these vehicles or replacing the auxiliary belt, inspect the tensioner to ensure the correct type is fitted and replace as necessary.
