INFO

febi
36073
38868

SWAG
10 93 6073
10 93 8868

EN Attention! Modification of the drive spindle seal!

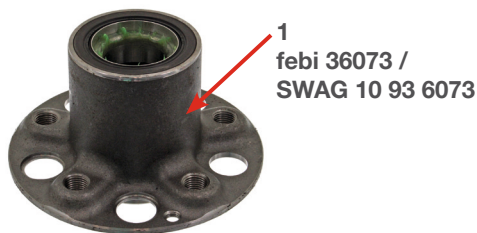
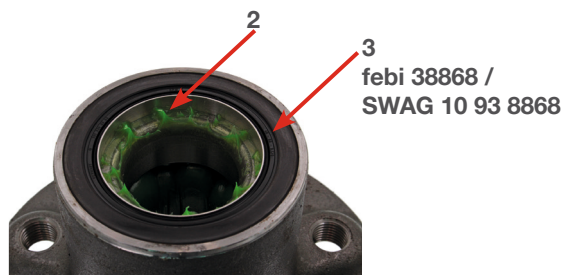
The radial shaft seal (3) has been provided with a rotating collar (2) by the manufacturer. The drive spindle and the front wheel hub (1) are not affected by this modification. Due to optimisation of the drive spindle seal, it is no longer necessary to replace the drive spindle if the running surface is damaged slightly, since the rotating collar serves as a substitute for the drive spindle's running surface. **The rotating collar is preassembled in the drive spindle seal and must not be removed under any circumstances.** If the front wheel hub is dismantled, the rotating collar (where present) generally detaches itself from the radial drive spindle seal and has to be removed from the drive spindle separately.
