SWAG 10 92 2688

pasujący do:
Mercedes-Benz klasa C (W202)

Silnik wycieraczek

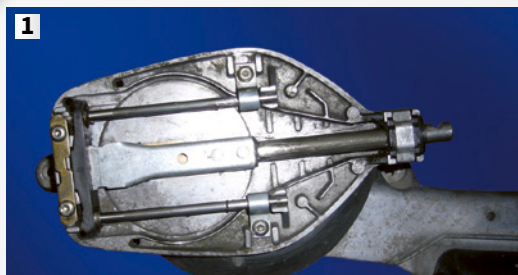
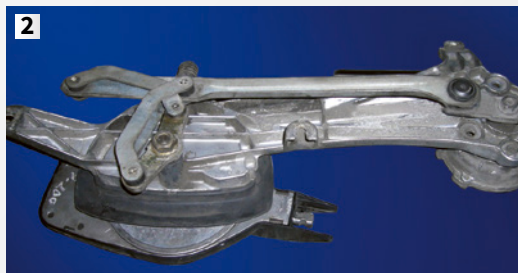
Silnik wycieraczek napędza układ dźwigni napędu wycieraczek (patrz zdjęcie 1 oraz 2). Czynniki zewnętrzne mogą powodować dodatkowe opory w poruszaniu się tych elementów.

Koło zębate silnika jest wykonane z tworzywa sztucznego i może łatwo ulec uszkodzeniu (patrz zdjęcia 3 i 4). Jeżeli dojdzie do uszkodzenia koła zębatego, nie może ono napędzać śruby ślimakowej w pełnym zakresie. W wyniku tego wycieraczka nie pracuje poprawnie, hałasuje i / lub całkowicie przestaje pracować.

SWAG zaleca sprawdzenie łatwości poruszania się układu dźwigni przed montażem silnika wycieraczek SWAG 10 92 2688. Pozwoli to uniknąć przedwczesnej jego awarii.
