Nr OE 204 330 00 60

Mercedes-Benz W204, W207 i W172

## Uszczelniacz wału z pierścieniem impulsowym ABS-u

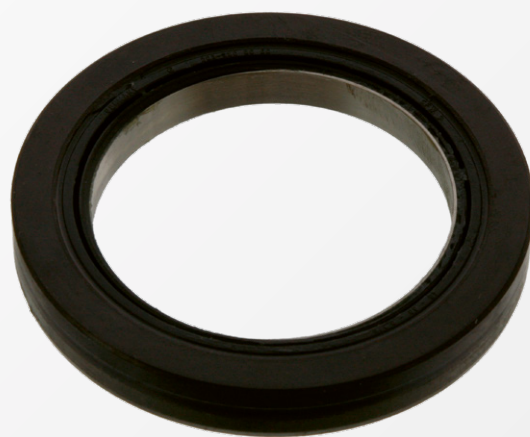
Uszkodzenia powierzchni roboczej na zwrotnicy. Mogą skutkować niewłaściwą pracą uszczelniacza, w wyniku czego dochodzi do przedwczesnego zużycia łożyska koła.

Poprzednia wersja uszczelniacza (nr OE 203 330 0060) nie jest wyposażona w pierścień ślizgowy. Ze względów konstrukcyjnych na zwrotnicy stosunkowo łatwo dochodzi do uszkodzenia powierzchni roboczej uszczelniacza (zużycie i korozja). Podczas wymiany uszczelniacza lub piasty koła może również zachodzić potrzeba wymiany samej zwrotnicy.

Uszczelniacz został wyposażony w pierścień ślizgowy (zaznaczony strzałką na rysunku 2), który nie ma żadnego negatywnego wpływu na zwrotnicę i przednią piastę. W przypadku niewielkich uszkodzeń powierzchni roboczej, dzięki ulepszonej konstrukcji uszczelniacza zwrotnica nie musi być wymieniana, ponieważ pierścień ślizgowy zastępuje jej powierzchnię roboczą. SWAG zaleca wymianę uszczelniacza na nowszą wersję (rysunek 2).

Pierścień ślizgowy jest zamontowany w uszczelniaczu i w żadnym przypadku nie może być usuwany! Jeżeli występuje pierścień ślizgowy, to w większości przypadków podczas demontażu przedniej piasty (rysunek 3) oddziela się od uszczelniacza. Zachodzi wtedy konieczność usunięcia go ze zwrotnicy.
