Fiat Punto Front Coil Springs

(chassis types 188/288 1999-)

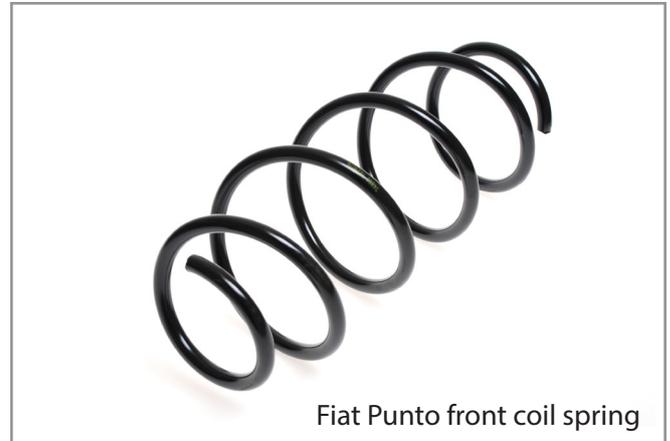
Test Pictures

On both pictures the spring has been compressed to a length of 170mm, rebound is 270mm.

In this test the spring was fitted with the top spring plate in the correct position and then with the plate twisted out of position by 180 degrees.

Correctly fitted top plate

Incorrectly fitted top plate

However if the top plate is positioned incorrectly the spring will bend, which can result in it touching the inner wing and creating noise.

If fitted correctly, as detailed above, the spring will straighten once force is applied to it.

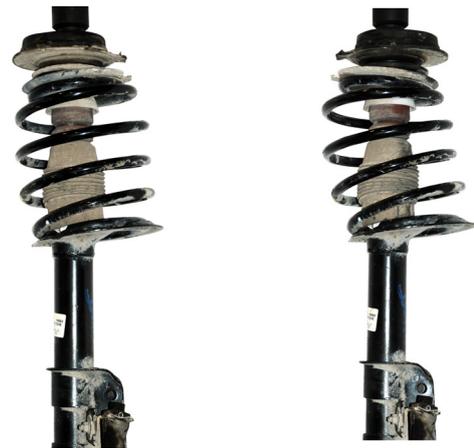
Bearing & Plate Assembly

It should also be noted that the top plate and bearing are separate parts which can easily be taken apart and put together (if accidentally dropped they will normally split into two pieces), and that it is possible to rotate the top bearing into any position and still fit it to the top plate.

It is therefore important to check that the plate and bearing are lined up correctly.

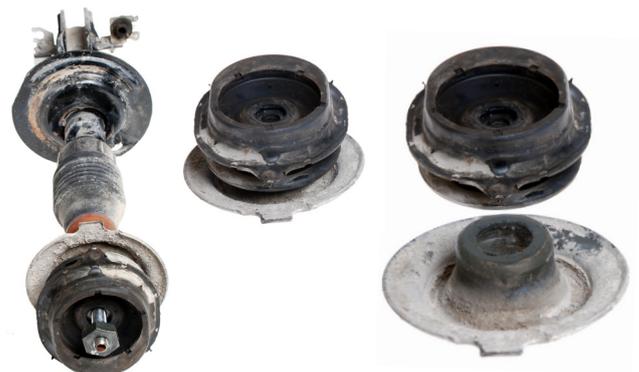
To do this the rubber tag on the top bearing should line up with the slot in the top plate, which in turn should line up with the bottom end fitting of the assembled strut.

Line up
(without spring)

Assembled top
plate & bearing

Correctly aligned
top plate & bearing

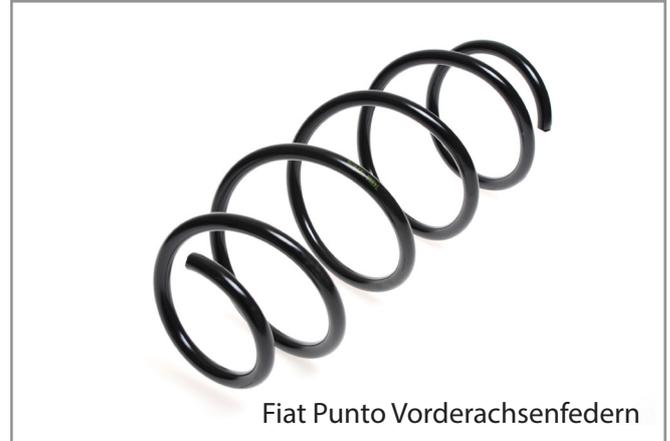
Testaufnahmen

In beiden Abbildungen wurde die Feder auf eine Länge von 170 mm gestaucht, die Rückfederung beträgt 270 mm. In diesem Test wurde die Kopfplatte zunächst ordnungsgemäß auf die Feder montiert. Anschließend wurde die Kopfplatte um 180° aus ihrer Position gedreht.

Korrekt montierte
Kopfplatte

Falsch montierte
Kopfplatte

Falls die Kopfplatte nicht ordnungsgemäß montiert wird, wird die Feder gebogen, was dazu führen kann, dass sie die Innenseite des Kotflügels berührt und Geräusche erzeugt.

Bei korrekter Montage, wie oben beschrieben, richtet die Feder sich auf, sobald Kraft auf sie einwirkt.

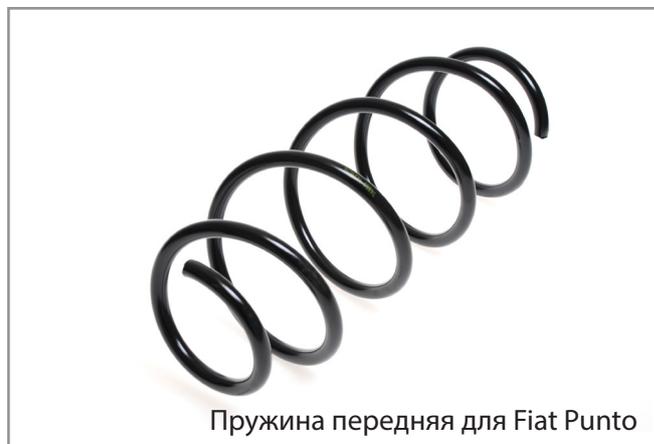
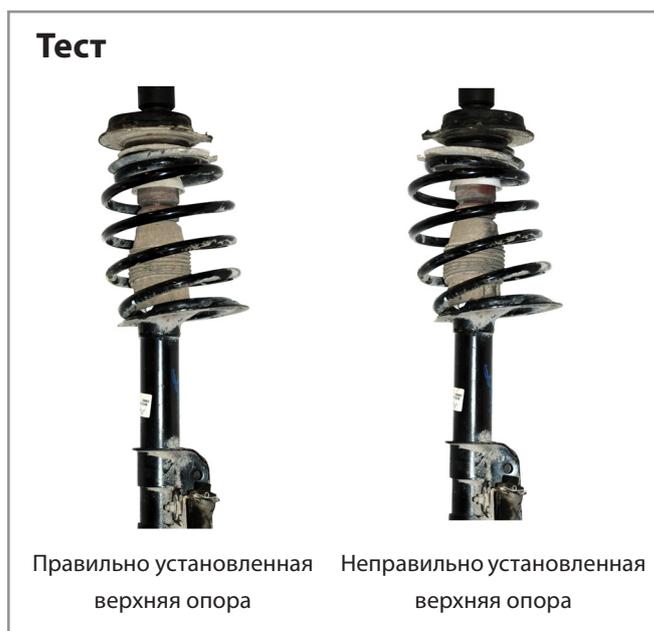
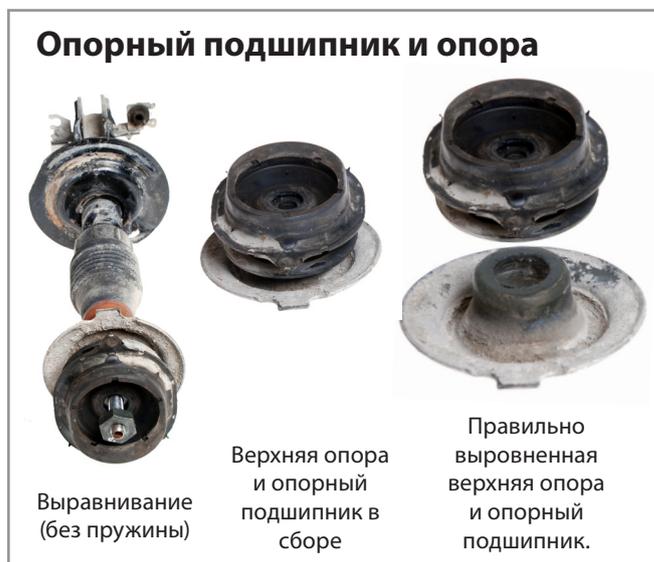
При правильной установке, как указано выше, пружина распрямится под воздействием нагрузки.

Примечание: представленный выше тест относится к Fiat Punto, но те же принципы применимы к «банановой» пружине и для Fiat Stilo – см. технический бюллетень №1
