## SERVICE INFO – FAG 0022

# Instrukcja montażu FAG 201050

## Dobór odpowiedniego pierścienia ochronnego

Producent: Mercedes-Benz  
Modele: Actros MP2/MP3  
Atego/Atego 2/Atego 3  
Axor 2  
Nr części: 201050

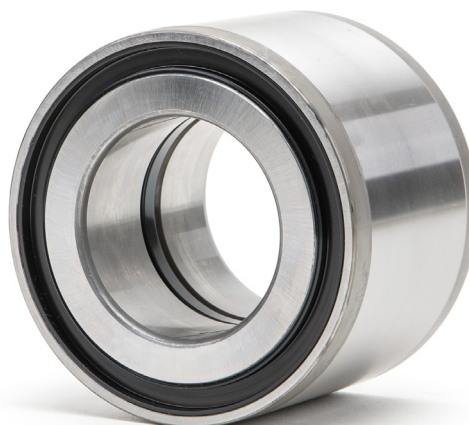
Schaeffler Automotive Aftermarket oferuje zestaw naprawczy łożyska koła o numerze części 201050.

Foto 1: łożysko FAG 201050

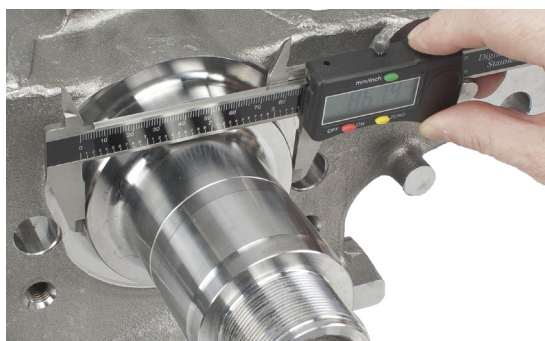
Są dostępne trzy wersje pierścieni. Aby dobrać odpowiedni, należy zmierzyć średnicę posadzenia czopu (Foto 2).

Foto 2: W celu wybrania właściwego pierścienia, należy dokonać pomiaru posadzenia czopu

| Zmierzona średnica | Wymagany pierścień ochronny |
| 86,70 do 86,85 mm | Pierścień ochronny bez oznaczenia |
| 86,85 do 87,05 mm | Pierścień ochronny z czerwonym oznaczeniem |
| 87,05 do 87,30 mm | Pierścień ochronny z białym oznaczeniem |
