# febiEXAKT

## Napinacz łańcucha

### febi nr 33044

**Opel 2.0 I Turbo oraz silniki benzynowe 2.2 I**

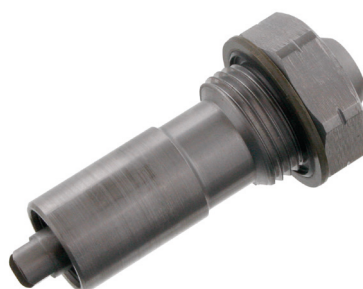
Grzechotanie i również często występujące wydłużenie łańcucha rozrządu, pomimo prawidłowo przeprowadzonego montażu elementów. Ze względu na zmienione czasy regulacji łańcucha może to powodować nieregularną pracę silnika i przeskakiwać, w najgorszym przypadku może nawet uszkodzić silnik. Problem dotyczy silników Z22YH oraz Z22SE.

Zablokowanie hydraulicznego napinacza łańcucha. Pierwotna wersja (nr por. 0636 549) napinacza łańcucha posiadała zielony pierścień uszczelniający o przekroju okrągłym oraz pokrytą gumą podkładkę pod śrubę (patrz zdjęcie 1). Producent pojazdów montował niniejszą wersję w wyżej wymienionych silnikach. Od modeli z roku 2009 stosuje się zmodyfikowany napinacz łańcucha rozrządu.

Firma febi bilstein zaleca wyłącznie stosowanie nowego napinacza łańcucha febi 33044 (nr por. 4807 839). Jest on wyposażony w pokrytą gumą uszczelkę metalową znajdującą się pod główką (patrz zdjęcie 2). Dzięki temu zapewnia się niezawodne prowadzenie łańcucha rozrządu.

Napinacz łańcucha powinien osiągnąć pozycję roboczą dopiero po nałożeniu łańcucha. Uniemożliwi to przeskakiwanie łańcucha rozrządu podczas pracy silnika. Szczegółowe informacje prosimy zaczerpnąć z załączonego febiinfo.
