10094910

R010624

AUDI, FORD, SEAT

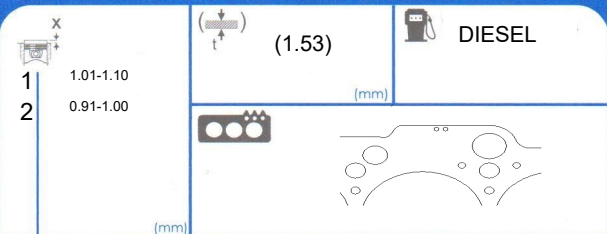
c.c. 1716,1896 (mm) 79.5 (mm)

1	1Z;AEY;AFF;AFN;AHB;AHH;AHU;AKU;AVG
2	1Z;AEY;AFN;AGD;AHB;AHG;AHH;AHU;AKU;AKW;ALE;ASX;AVG

1	81000400	M12X1.75X115(10)
2	81000400	M12X1.75X115(10)

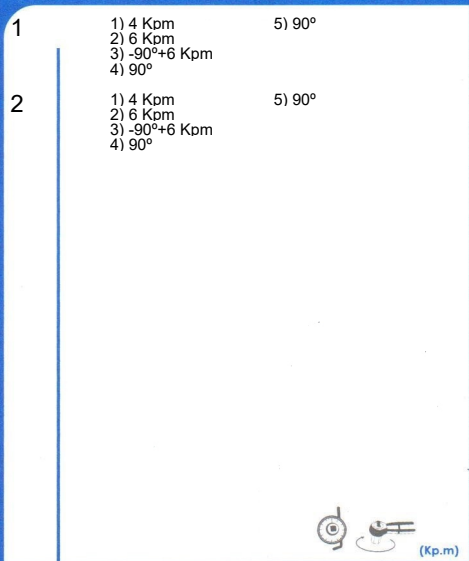
1, 2 NO

RETIGHTENING

-90° +
-180°

LOOSEN NUT AND TIGHTEN BOLT BY BOLT RESPECTING THE SPECIFIED TORQUE AND ORDER
AFLOJAR NUT Y APRIAR TORNILLO A TORNILLO CON EL PAR Y ORDEN ESPECIFICADOS

LOOSEN ALL THE BOLTS
AFLOJAR TODOS LOS TORNILLOS

RUN THE ENGINE UNTIL TOTAL OPENING OF THE THERMOSTAT
(LET THE ENGINE COOL DOWN FOR 4 HOURS (WITH OPEN BONNET))
OPEN THE CAP OF THE EXPANSION TANK OF THE WATER COOLING CIRCUIT
RODAR EL MOTOR HASTA LA APERTURA TOTAL DEL TERMOSTATO
DEJAR ENfriAR EL MOTOR CUATRO HORAS (CON LA CAPOTA ABIERTA)
ABRIR EL TAPÓN DEL VASO DE EXPANSIÓN DEL CIRCUITO DEL AGUA DE REFRIGERACIÓN

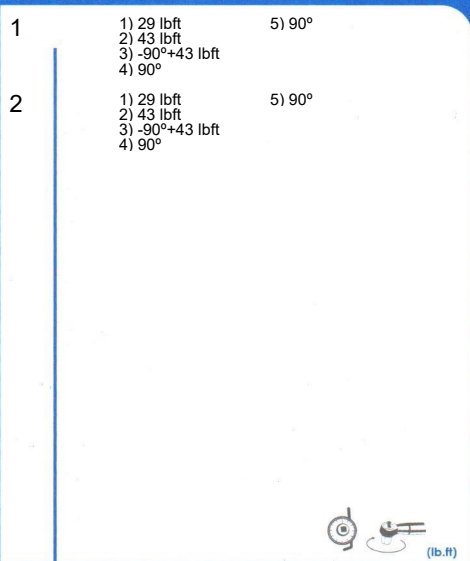
1, 2 NO

RETIGHTENING
