Technical Bulletin

TCK119 & TCK323 - Vor der Installation lesen

TR0033-DF

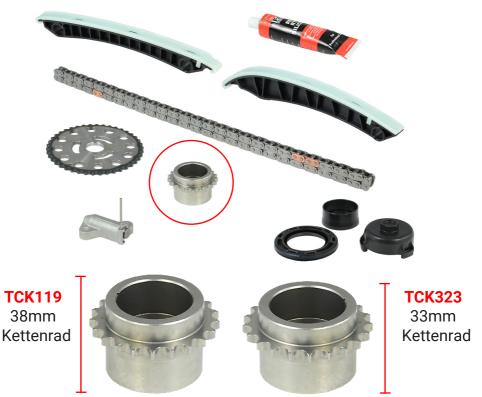
Bitte prüfen Sie, ob das ausgebaute Kurbelwellenrad mit dem Kettenrad in diesem Kit übereinstimmt. Wenn das falsche Kurbelwellenrad montiert ist, wird die Kurbelwellenriemenscheibe nicht richtig ausgerichtet sein, was den Einbau des/der Hilfsantriebsriemen(s) verhindert.
