### Issue no. 03/2018: Damaged oil filter paper

If during an oil change, the filter paper in the old oil filter insert is found to be deformed or damaged, there are several possible causes:

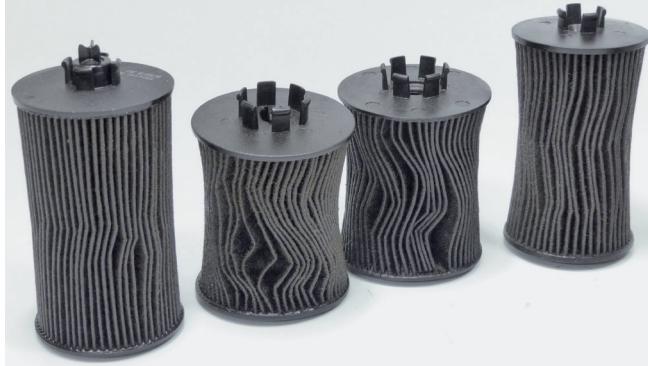
Abbildung 1: Kollabierte Ölfiltereinsätze

- Erster und auch häufigster Grund sind überzogene Wartungs- und Wechselintervalle: Der Ölfilter wird über seine Kapazität hinaus belastet, erreicht die maximale Aufnahmegrenze und kollabiert.
- Als zweite Ursache kommt ein dauerhafter Betrieb bei hohen Motortemperaturen in Frage: Das Filterpapier altert hierbei schneller und die aufgebrachte Imprägierung versprüdet. In Folge dessen brechen die Zellulosefasern, das Papier reißt und der Filter zersetzt sich.

**WICHTIG!** Öl- und Filterwechsel sollten zusätzlich zu den Herstellervorgaben auch immer individuell dem jeweiligen Fahrprofil angepasst werden! Die Verwendung von hochwertigem Motoröl kann die Belastung für den Ölfilter zudem maßgeblich senken.

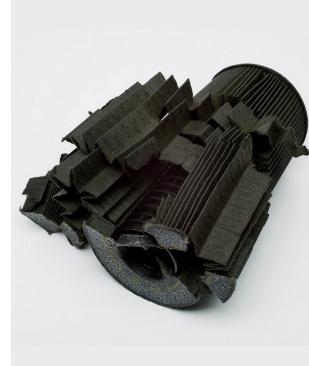
Abbildung 2: Zersetzer Ölfiltereinsatz

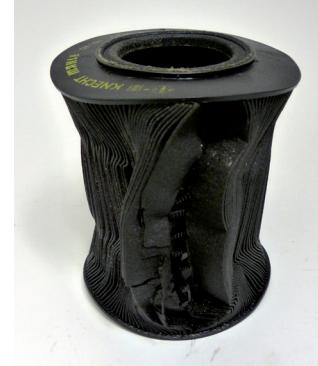
Abbildung 3: Durch Überhitzung deformierter/gerissener Ölfiltereinsatz

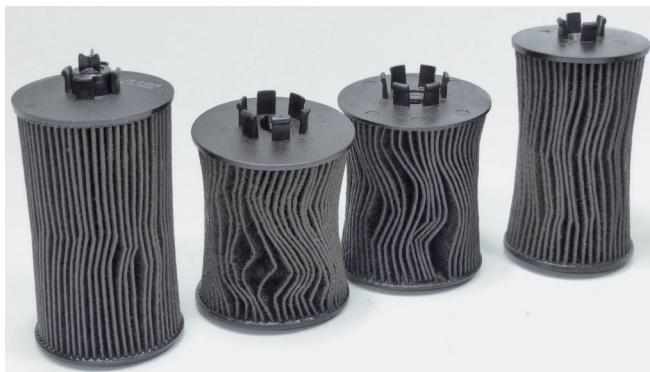
Figure 1: Collapsed oil filter inserts

- The first and most common reason is noncompliance with proper maintenance and replacement intervals. The oil filter is worked too hard, reaches its maximum absorption limit, and collapses.
- The second possibility is continued operation at high engine temperatures. This makes the filter paper age faster and the impregnation layer become brittle. The result: the cellulose fibers break down, the paper tears, and the filter disintegrates.

**IMPORTANT:** Besides complying with the manufacturer's specifications, oil and filter changes should always be adapted to suit the individual driving profile! The use of high-quality engine oil can also reduce the load on the oil filter significantly.

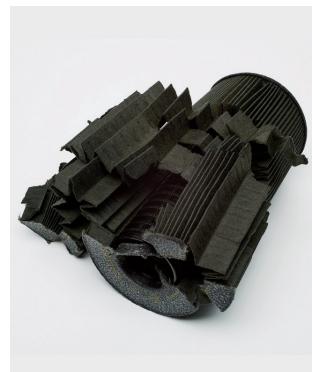
Figure 2: Disintegrated oil filter insert

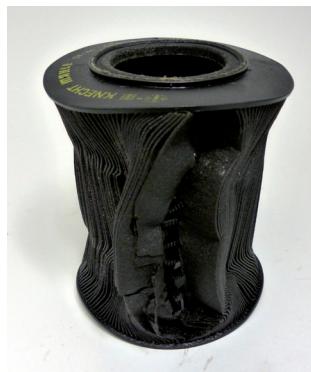
Figure 3: Oil filter insert deformed/torn as a result of overheating
