SERVICE INFO – INA 0003

Kontroller spennruller og venderuller under inspeksjonen

Modell: Audi, Seat, Skoda, Volkswagen
 Motor: 1.4; 1.4 16V
 1.6; 1.6 16V

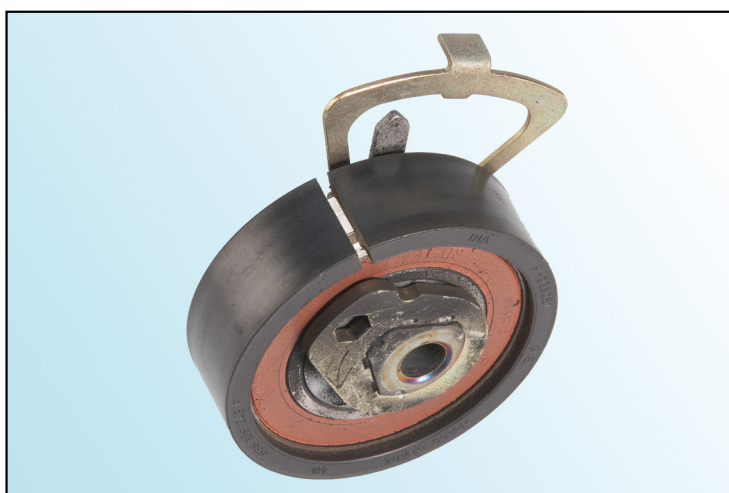
Figur 1

Med referanse til flere modeller fra produsentene nevnt ovenfor med 8 V og 16 V motorer, i noen få tilfeller kan spennrullen med tannrem (fig. 1) og / eller venderullen med tannrem (fig. 2) vise tegn til skader på remskivens glideflate.

Skade på remskivens glideflate kan under visse omstendigheter føre til skade til tannremmen, og deretter bryte tannremmen.

Vi anbefaler at alle remdrevkomponenter inspiseres visuelt ved 30 000 km, eller minst ved 60 000 km.

- Kontroller remspenningen og venderullene for skade før montering
- Ikke la noen komponenter falle ned
- Ikke bruk noen kraftverktøy (f.eks. skruetrekker) til å montere tannremmen
- Skift ut skadede komponenter

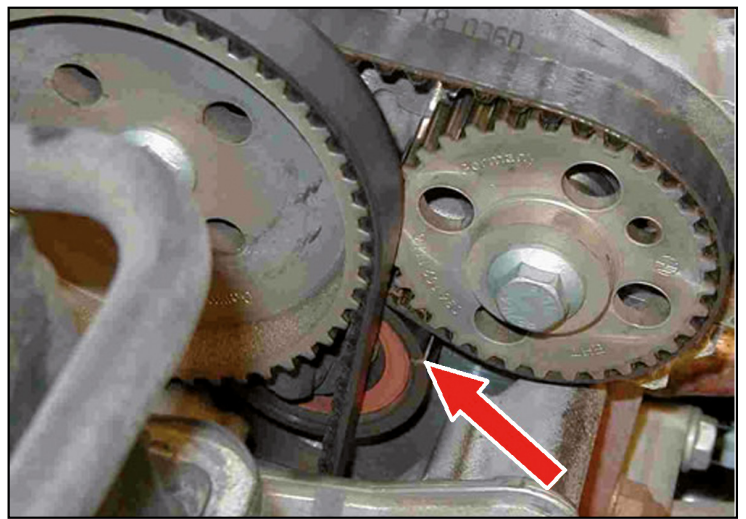
Figur 3

Drei motoren sakte for hånd ettersom skade ved remskivens glideflate (fig. 3, pil) kan være plassert på undersiden, der det ikke kan bli sett. Motoren skal dreies flere ganger for å sikre at hele diameteren har blitt sjekket.

Skulle du oppdage skader remskivens glideflater, skift ut de skadede komponentene.
