SERVICE INFO – INA 0067

Instrukcja montażu rolki napinającej 531 0203 20

Producenci: Audi, Seat, Skoda, Volkswagen

Silniki: 1.6, 2.0, 2.0i

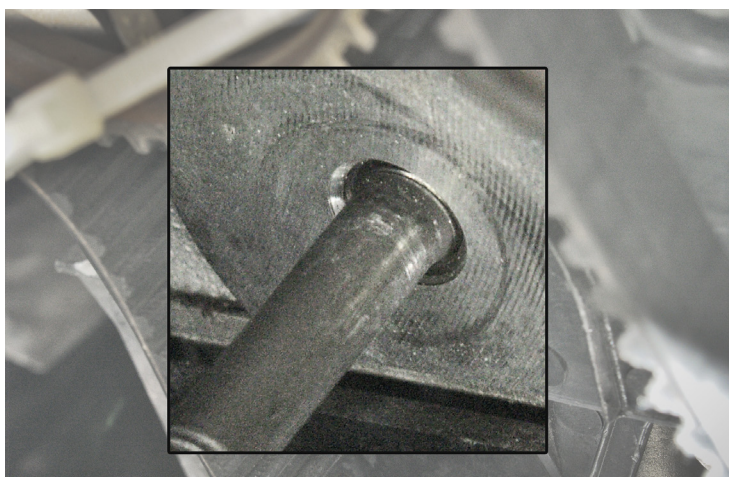
Foto 2: Szpilka jest poprawnie wkręcona

Podczas montażu rolki napinającej 531 0203 20, należy upewnić się czy szpilka (M10) jest w pełni wkręcona. Gwint nie może wystawać z bloku silnika (Foto 2)

Należy upewnić się, że gwint na szpilce znajduje się na równi lub poniżej powierzchni bloku silnika! Jeśli szpilka jest w innej pozycji, może to powodować nieprawidłowe działanie rolki napinającej!

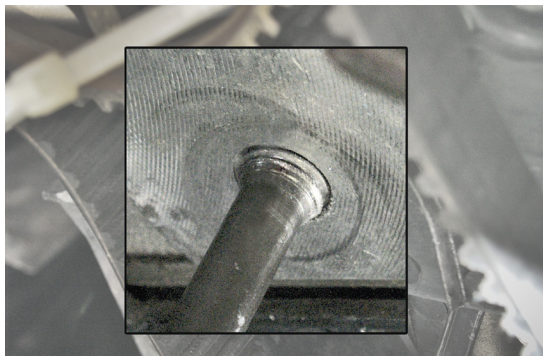
Jeśli gwint (M10) na szpilce nie jest całkowicie wkręcony (Foto 1), rolka napinająca nie leży na równi z powierzchnią bloku silnika i z tego powodu ulega uszkodzeniu. Dokręcanie napinacza na wystającym gwincie części szpilki powoduje błędne wrażenie, że napinacz jest prawidłowo zamocowany.

Kiedy silnik pracuje, wynika z tego powodu siły w rolce napinającej mogą spowodować obluźnienie się szpilki/napinacza, co może prowadzić do poważnych uszkodzeń silnika.

Foto 1: Szpilka nie jest poprawnie wkręcona

Należy stosować się do zaleceń producenta pojazdu!
