SERVICE INFO – INA 0069

Fare for forveksling mellom spennrullene 531 0252 30 og 531 0525 30

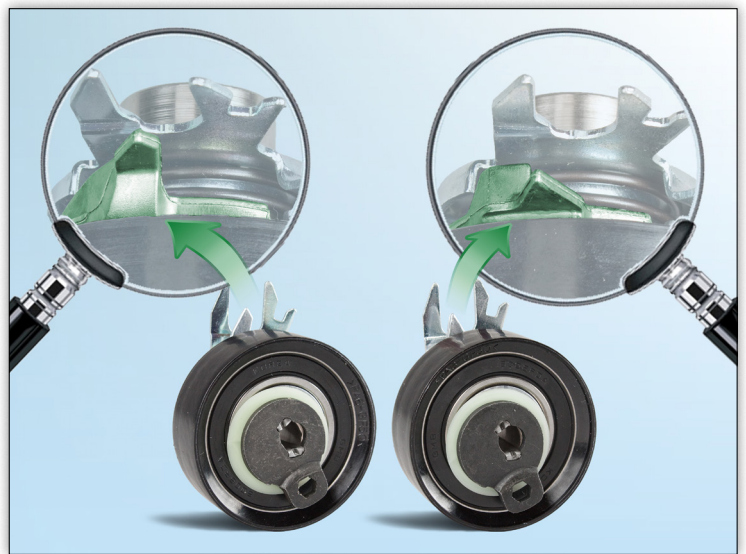
Ikke bare er artikkelnumrene veldig like, men det er også en veldig liten synlig forskjell mellom de to. Bare pekerne til de to spennrullene og innretningen til pekerne (se bilde) er forskjellig.

Fra et teknisk perspektiv er imidlertid de to enhetene svært forskjellige. Spennrulle 531 0252 30 har en høyere spennkraft og et større driftsomfang enn spennrulle 531 0525 30.

Veksling av spennrullene kan føre til svingning, og dermed gjøre at tannremmen hopper. Det kan også føre til skader på motoren.

Figur: Skille mellom spennrulle 531 0252 30 (venstre) og 531 0525 30 (høyre)

Før montering av spennruller må det sørges for at delnummeret er riktig. De like numrene betyr at det er en økt risiko for å forveksle disse to komponentene.
