SERVICE INFO – INA 0182

Częsta przyczyna awarii w układzie napędu rozrządu

Luz na łożysku pompy cieczy chłodzącej

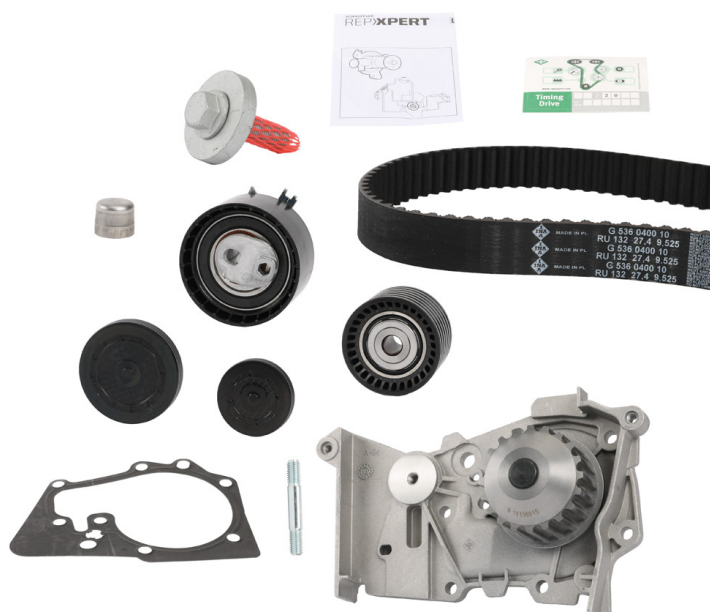
530 0640 30 – pompa płynu chłodzącego z zestawem paska

W trakcie eksploatacji pojazdu często dochodzi do zwiększenia luzu łożyska pompy wody. W wyniku tego boki paska rozrządu będą napierały dużą siłą na zewnętrzne części kół, co w rezultacie spowoduje zniszczenie paska. Oderwane fragmenty mogą uszkadzać inne komponenty napędu rozrządu.

Dlatego Schaeffler Aftermarket oferuje zestawy paska rozrządu z odpowiednią pompą płynu chłodzącego.

Aby uniknąć dodatkowych kosztów, pompę płynu chłodzącego należy wymieniać zawsze razem z komponentami układu napędu rozrządu.
