Blue Print
ADG03035
ADG03058
ADG03325

Various Kia models

Kia Sedona Clutch Kit Replacement

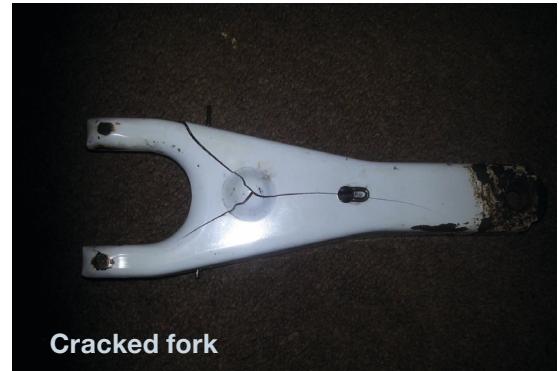
Cracked fork

Überprüfen Sie beim Wechsel des Kupplungssatzes auch die Ausrückgabel auf Beschädigungen und Verschleiß. Die bei diesen Modellen verbaute Ausrückgabel kann brechen und sich bei Betätigung verbiegen und so ein vollständiges Auskuppeln der Kupplung verhindern. Dies führt dazu, dass die Kupplung nicht richtig arbeitet und zu Problemen beim Gangwechsel.

Es ist sehr zu empfehlen, die Ausrückgabel im Zuge des Kupplungswechsels präventiv auszutauschen, um mögliche Folgefehler zu vermeiden.

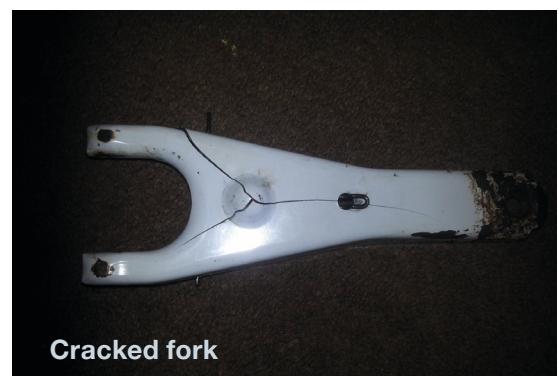
Cracked fork

When replacing the clutch kit, inspect the clutch release fork for wear and damage. The clutch release fork, fitted to these models can fracture and flex during operation not allow the clutch to fully disengage. This causes the clutch to not operate correctly and difficulty in selecting gears.

It is highly recommended that the clutch release fork is replaced during the clutch replacement process, as a precaution for possible future failure.

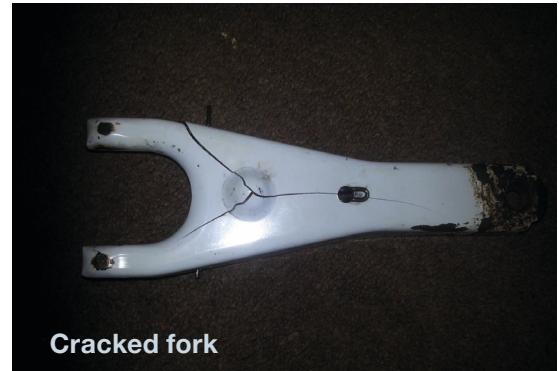
Cracked fork

Au moment de remplacer le kit d'embrayage, contrôlez l'usure et l'endommagement éventuels de la fourchette de débrayage. La fourchette de débrayage installée sur ces modèles peut se fracturer et flétrir pendant le fonctionnement, ce qui empêche l'embrayage de se désengrener complètement. L'embrayage ne fonctionne plus correctement et il devient difficile de sélectionner les rapports.

Il est fortement recommandé de remplacer la fourchette de débrayage pendant le processus de remplacement de l'embrayage, par précaution.

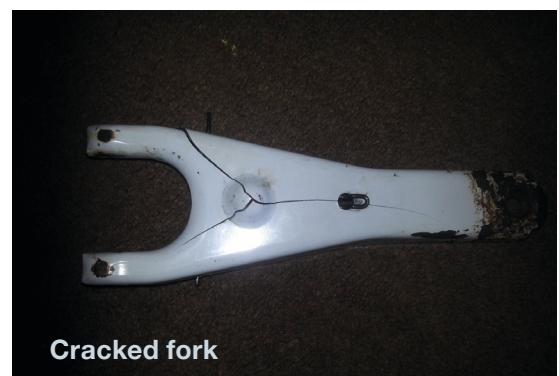
Cracked fork

Cuando reemplace el kit de embrague, compruebe que la horquilla de embrague no esté desgastada ni dañada. La horquilla de embrague empleada en estos modelos puede romperse y/o doblarse durante el funcionamiento y no permitir que el embrague se desbloquee completamente. Esto hace no funcione correctamente y dificulte el cambio de marchas.

Se recomienda encarecidamente sustituir la horquilla de embrague durante el proceso de sustitución del embrague como precaución ante posibles problemas futuros.

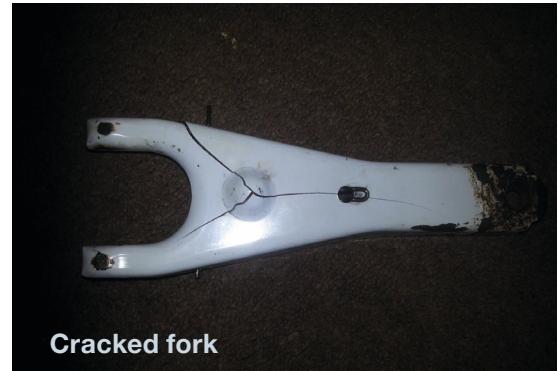
Cracked fork

Quando si sostituisce il kit frizione, controllare che la forcella rilascio frizione non sia usurata e danneggiata. La forcella rilascio frizione, montata su questi modelli, può rompersi e flettersi durante il funzionamento, impedendo il completo disinserimento della frizione. Questo fa sì che la frizione non funzioni correttamente e che sia difficile selezionare le marce.

Si raccomanda vivamente di sostituire la forcella rilascio frizione durante il processo di sostituzione della frizione come precauzione per eventuali guasti futuri.

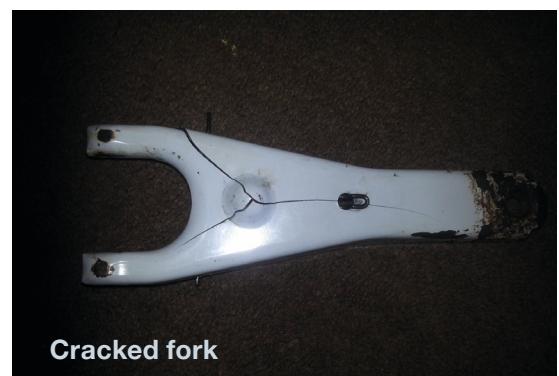
Cracked fork

Ao substituir o kit de embraiagem, inspecione a forquilha de desengate tendo em conta eventuais danos ou desgaste. A forquilha de desengate, instalada nestes modelos, pode partir durante a operação, não permitindo que o desengate completo da embraiagem. Isto faz com que a embraiagem não funcione de forma correta e dificulta a seleção de mudanças.

É recomendável que a forquilha de desengate da embraiagem seja substituída durante o processo de substituição da embraiagem, de forma a prevenir uma possível falha no futuro.

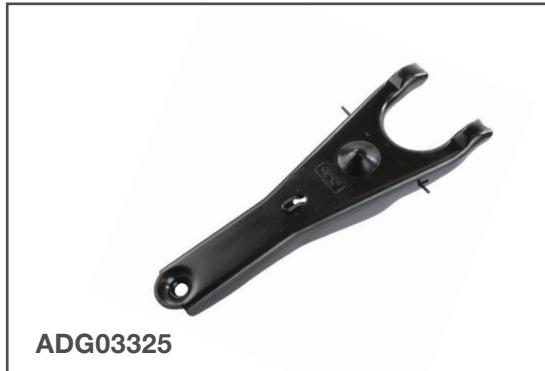
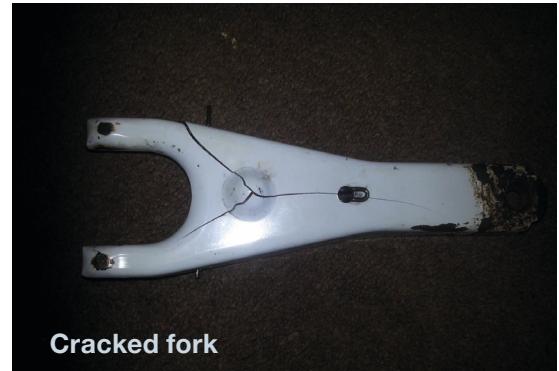
Controleer bij het vervangen van de koppelingsset ook de onkoppelingsvork op beschadigingen of slijtage. De ontkoppelingsvork die bij deze modellen gemonteerd is kan breken en bij activiteit ook buigen waardoor een volledige ontkoppeling van de koppeling onmogelijk wordt. Daardoor werkt de koppeling niet correct en dat geeft problemen bij het schakelen.

We raden aan om bij het vervangen van de koppeling ook steeds de ontkoppelingsvork preventief te vervangen, om te voorkomen dat die in de toekomst zou uitvallen.

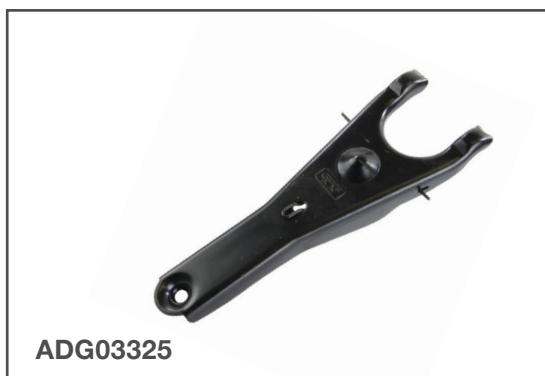
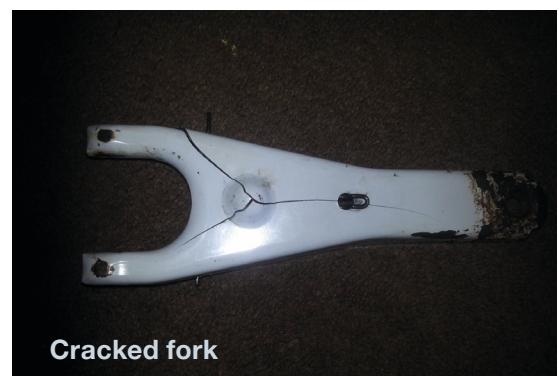
Podczas wymiany zestawu sprzęgła należy również skontrolować widełki wysprzęglające pod kątem uszkodzeń i zużycia. Montowane w tym modelu widełki wysprzęglające mogą pękać lub odkształcać się, co uniemożliwia pełne rozłączenie sprzęgła. Skutkiem jest nieprawidłowa praca sprzęgła i problemy ze zmianą biegów.

Przy wymianie sprzęgła zaleca się również zamontowanie nowych widełek wysprzęglających, co pozwoli uniknąć wtórnego usterek.

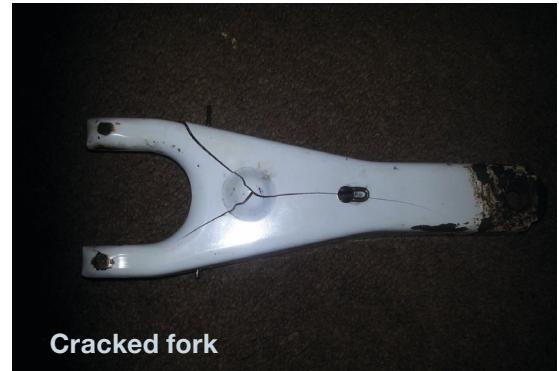
Cracked fork

При замене комплекта сцепления необходимо осмотреть вилку сцепления на предмет износа и механических повреждений. Вилка сцепления на этой модификации трансмиссии может иметь изгибы или трещины, данные дефекты не позволяют сцеплению полностью отключаться при выжиме.

Это может стать причиной некорректной работы и затруднений при переключении передач. Важная рекомендация по замене вилки сцепления при проведении работ по замене сцепления, позволяет избежать возможных неисправностей сцепления в будущем.

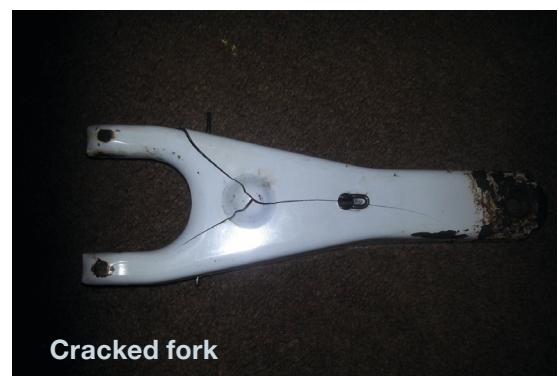
Cracked fork

Kada menjate set kvačila, proverite potisnu viljušku kvačila za ishabanost i oštećenje. Potisna viljuška kvačila, ugrađene na ove modele mogu biti polomljene i savijene za vreme rada ne omogućavajući potpuno isključivanje kvačila. Ovo prouzrokuje nepotpun ispravan rad kvačila i poteškoće u biranju stepena prenosa.

Veoma je preporučljivo da potisna viljuška kvačila se menja za vreme procesa zamene kvačila, kao mera pre-dostrožnosti za mogući budući kvar.

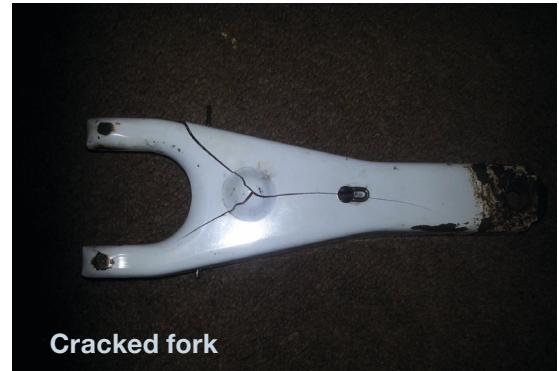
Cracked fork

Debriyaj setini takarken, debriyaj çatalının hasar alıp almadığını kontrol edin. Bu modele takılan debriyaj çatalı, çalışma esnasında kırılarak veya esneyerek debriyajın ayrılmamasına izin vermeyebilir. Bu durum, debriyajın düzgün çalışmamasına ve vites geçişlerinin zorlanması sebep olabilir.

Gelecekte karşılaşılabilen olası bir arızanın önüne geçmek için, debriyaj çatalının debriyaj değişimi sırasında değiştirilmesi önerilir.

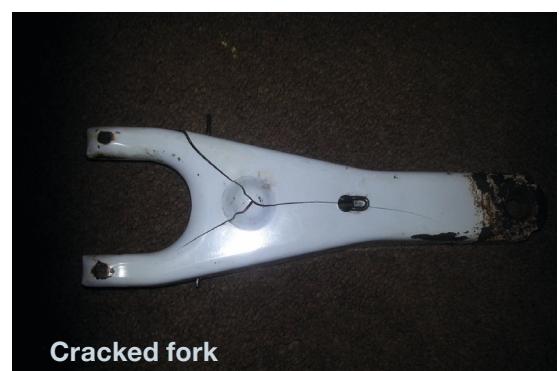
Cracked fork

عند تغيير طقم القابض، يتم فحص شوكة تحرير القابض لبيان وجود تاكل او تلف. يمكن ان تنكسر او تلتوي شوكة تحرير القابض الثبته لهذه الموديلات في خلال الاستخدام مما يمنع القابض من التحرر الكامل. ذلك سيؤدي الى عدم عمل القابض بشكل صحيح و صعوبة اختيار التروس. ينصح بشدة بتنغير شوكة تحرير القابض في خلال عملية تغيير القابض كإجراء احترازي لخفاق مستقبلي ممكنا.
