**Blue Print**  
 ADG07605  
 ADG07302  
 ADG07303  
 ADG07304  
 ADG07344  
 ADG073755  
 ADC47510  
 ADC47519  
 ADG07504  
 ADG07517

to fit:  
 Hyundai/Kia

## TIMING BELT TENSIONER

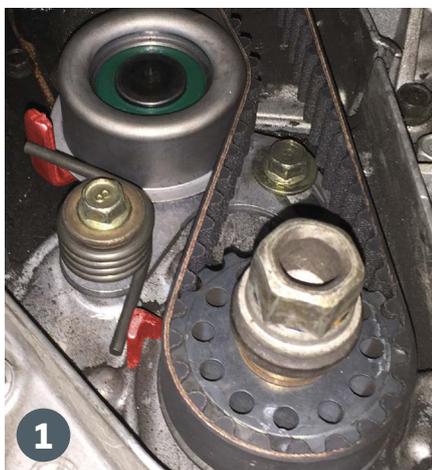
**EN** When installing the new timing belt tensioner (ADG07605), extra care must be taken to avoid incorrect fitment which could lead to component damage and subsequent belt failure. Observe the correct spring position before dismantling the old components. During installation, ensure that the spacer is inserted through the tensioner spring, which is fixed in place by the retaining bolt. One end of the spring should be located against the tab of the tensioner bearing bracket, and the other end against the tab on the engine block, as highlighted in Fig.1.

This ensures that the correct tension is applied to the tensioner bearing and timing belt. With the tensioner and spring correctly installed, fit the new timing belt and associated components and set the tensioner as per the manufacturer's procedure. Before refitting the timing covers, double check that the tensioner spring is still correctly positioned against the two tabs. Fig. 2. shows the damage that can happen when the spring is not correctly positioned. This example resulted in extensive engine damage.
