Clutch release bearing

Blue Print

ADT33347
ADT330299
ADT330278
ADT330256
ADBP300183
ADT330252
ADT330269
ADT330246
ADT330265

Various Citroën,
Peugeot and Toyota
models.

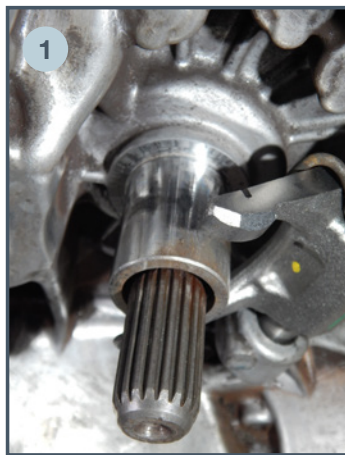
Fig. 1 highlights the locating groove in the fork. Fig. 2 shows the incorrect orientation of the release bearing, whereas Fig. 3 demonstrates the correct fitment of the bearing with the clip located in the groove.

Ensure that the bearing clip sits correctly in the grooves on the release fork, as shown in the images below.
