# Blue Print ADK87213

Zastosowanie:  
Suzuki Gran Vitara 1998 > 2005

## CZUJNIK POŁOŻENIA WAŁKA ROZRZĄDU - SUZUKI GRAND VITARA

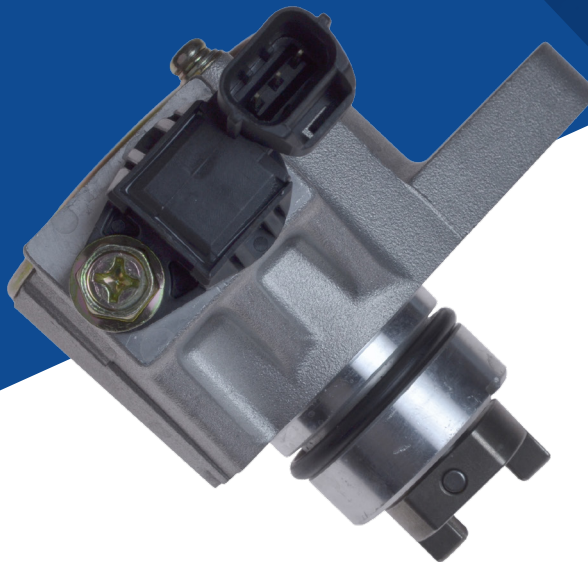
Silnika nie można uruchomić.

Brak sygnału od czujnika położenia wałka rozrządu.

Uwaga: Przed ostatecznym uznaniem czujnika za uszkodzony należy upewnić się, że łańcuchowy napęd rozrządu działa poprawnie.

Przy wymianie czujnika położenia wałka rozrządu należy skontrolować i ewentualnie ustawić punkt zapłonu.

W celu sprawdzenia punktu zapłonu w tym modelu samochodu należy przeprowadzić poniższe czynności:

- Silnik powinien zostać rozgrzany do temperatury roboczej, należy wyłączyć wszystkie odbiorniki mocy, obroty biegu jałowego powinny wynosić 750 +/- 50 1/min.
- Przy zgaszonym silniku podłączyć odpowiednie urządzenie diagnostyczne, a z menu wybrać właściwy punkt.
- Ustawić czujnik położenia wałka rozrządu obracając nim, ustawienie sprawdzić przy pomocy lampy stroboskopowej (5° +/- 1° przed GMP). Następnie dokręcić śrubę mocującą.
- Po sprawdzeniu ustawienia zakończyć tryb diagnostyczny i zgasić, a następnie ponownie uruchomić silnik.
- Przy pomocy lampy stroboskopowej ponownie sprawdzić ustawienie zapłonu na biegu jałowym. Punkt zapłonu powinien znajdować się 14° +/- 2° przed GMP.
- Jeżeli punkt zapłonu nadal leży poza tolerancją, powtórzyć wcześniejsze kroki.
