# VKM 22380 / VKM 22385

Teknisk nyhetsbrev - April 2009

SOFIM Motor: Monteringsanbefalinger

Hvordan man unngår galt tiltrekkingsmoment og feil under montering

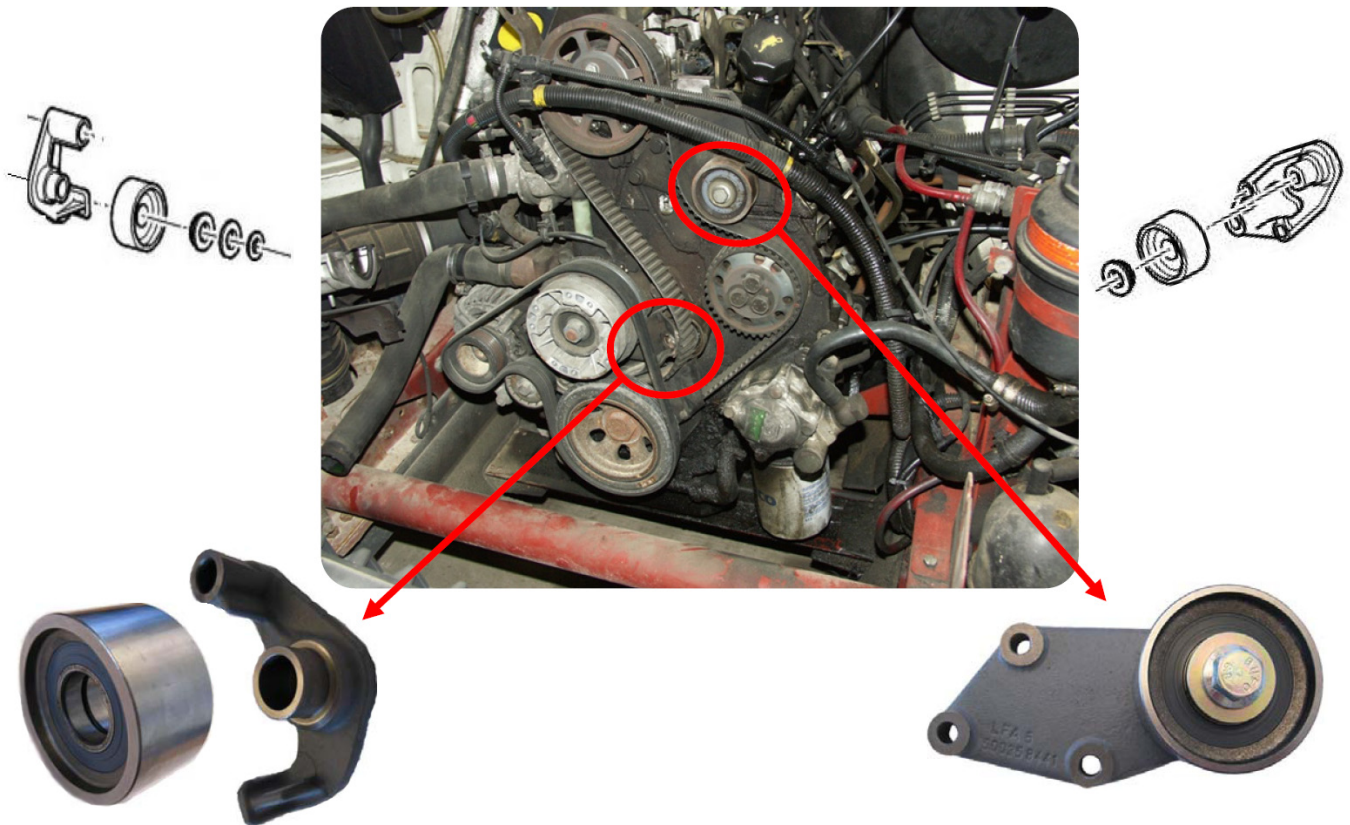
- Påse alltid at bakplaten er ren og fri for støv og skitt siden dette kan føre til feiljustering av lageret og til og med gi feil tiltrekkingsmoment ved montering, noe som kan resultere i uopprettelig skade på lageret.
- Monter enheten ved å skyve på lagerets innerring med et lett trykk - ikke tving lageret på plass!

- Bruk alltid tiltrekkingsmomentet som anbefales av OE-bilprodusenten - dette bestemmer lagerets forhåndsbelastning!
- Sørg alltid for å rengjøre og montere lageret riktig.
