MCK0100,* MCK0101, MCK0102, MCK0103, MCK1120

TIPS FOR THE CORRECT FIXING OF THE CRANKSHAFT SCREW ON THE OIL PUMP FLANGE.

* Screw and flange not supplied within kit MCK0100.

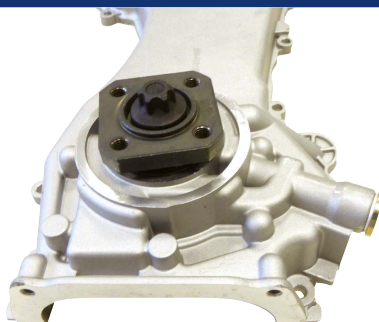
DETTAGLIO CARTER POMPA OLIO
CON INSERITA FLANGIA E VITE

Se l'O-ring non è correttamente posizionato, al momento dell'inserimento della vite nel foro della flangia o durante il serraggio, potrebbe lacerarsi/rompersi entrando a contatto con il bordo svasato, pregiudicando così la tenuta.

Si consiglia di lubrificare l'O-ring in sede prima del posizionamento della vite.

Si raccomanda di serrare la vite con i seguenti valori di coppia compresi tra 47 e 52 Nm (72°-78°), secondo quanto indicato dal costruttore.

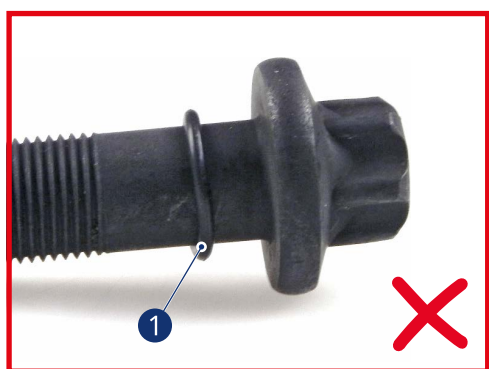
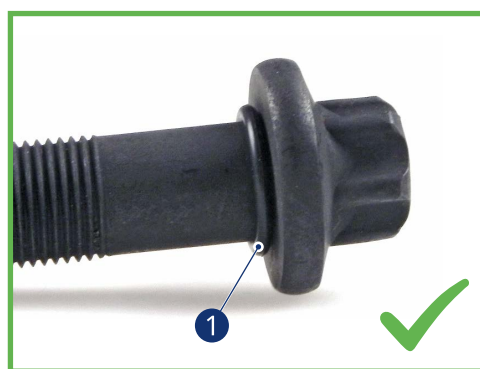
La junta tórica está correctamente colocada cuando se encuentra cerca de la cabeza del tornillo.

El tornillo debe introducirse en el agujero de la brida de modo que su cabeza se encuentre con la parte superior de ésta.

La junta tórica se apoya en la parte ensanchada de la brida y evita fugas de aceite entre las dos partes.

La colocación correcta de la junta tórica debe verificarse antes de apretar (en par) el tornillo en el cigüeñal.

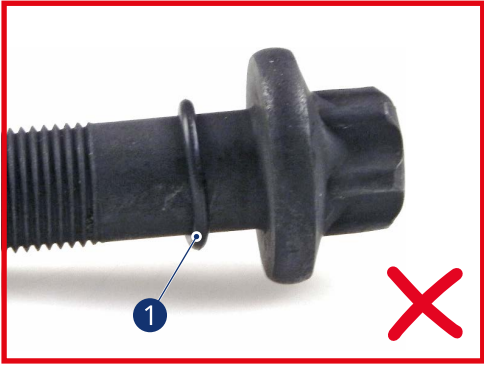
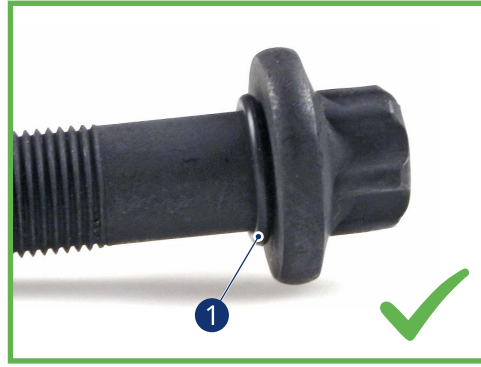
O-Ring, vidanın başına yakın olduğu zaman yerine doğru yerleştirilmiş demektir.

Vida, flanş deliğine yerleştirilir ve vidanın başı, flanşın üst kısmına denk gelir.

O-Ring, flanşın havşalı kısmı üzerine oturur ve iki parça arasındaki yağ kaçağını önler.

Krank mili üzerindeki vidayı sıkmadan önce O-Ring'in doğru yerleştirildiği doğrulanmalıdır.
