SI 0078

SERVICE INFORMATION

USZKODZENIA POMPY PRÓŻNIOWEJ WSKUTEK NIEPRAWIDŁOWEGO PRZYPORZĄDKOWANIA

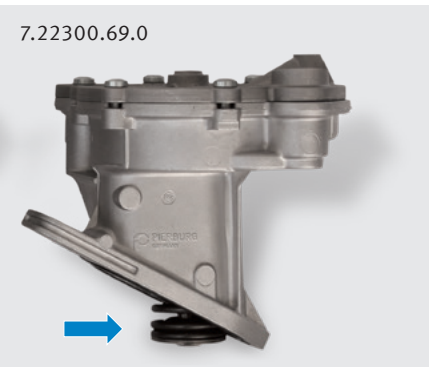
Pojazd: VW Transporter LT, T4 (nadwozie skrzyniowe, minibus, furgon, California), identyfikator silnika: AAB		
Nr Pierburg	7.22300.62.0	7.22300.69.0
Zastępuje	7.22300.12.0	7.22300.19.0
Rok produkcji	do 5/1994	od 5/1994
Numer podwozia	do 70-R-180 000	od 70-R-180 001
Numer części VW	075 145 100; 075 145 101; 075 145 101 A	074 145 100 A
Nr głowicy cylindrów VW	074 103 351 A	074 103 351 D
Nr głowicy cylindrów Motorservice	50 003 101	50 003 113
Powierzchnia pokrywy głowicy cylindrów	11 otworów; Ø 5 mm	bez otworów
Nr popychacza Pierburg	3.52124.06.0	3.52124.05.0
Numer popychacza VW	075 145 307	074 145 307 B
Długość popychacza	71,0 mm	67,5 mm

Aby zapobiec uszkodzeniu, należy bezwzględnie sprawdzić numer podwozia, datę pierwszej rejestracji lub numer części starej pompy!
