Besser als das Original – die Reparaturlösung von VICTOR REINZ

DC-ACTROS V6 und V8 Motoren 541.9XX / 542.9XX

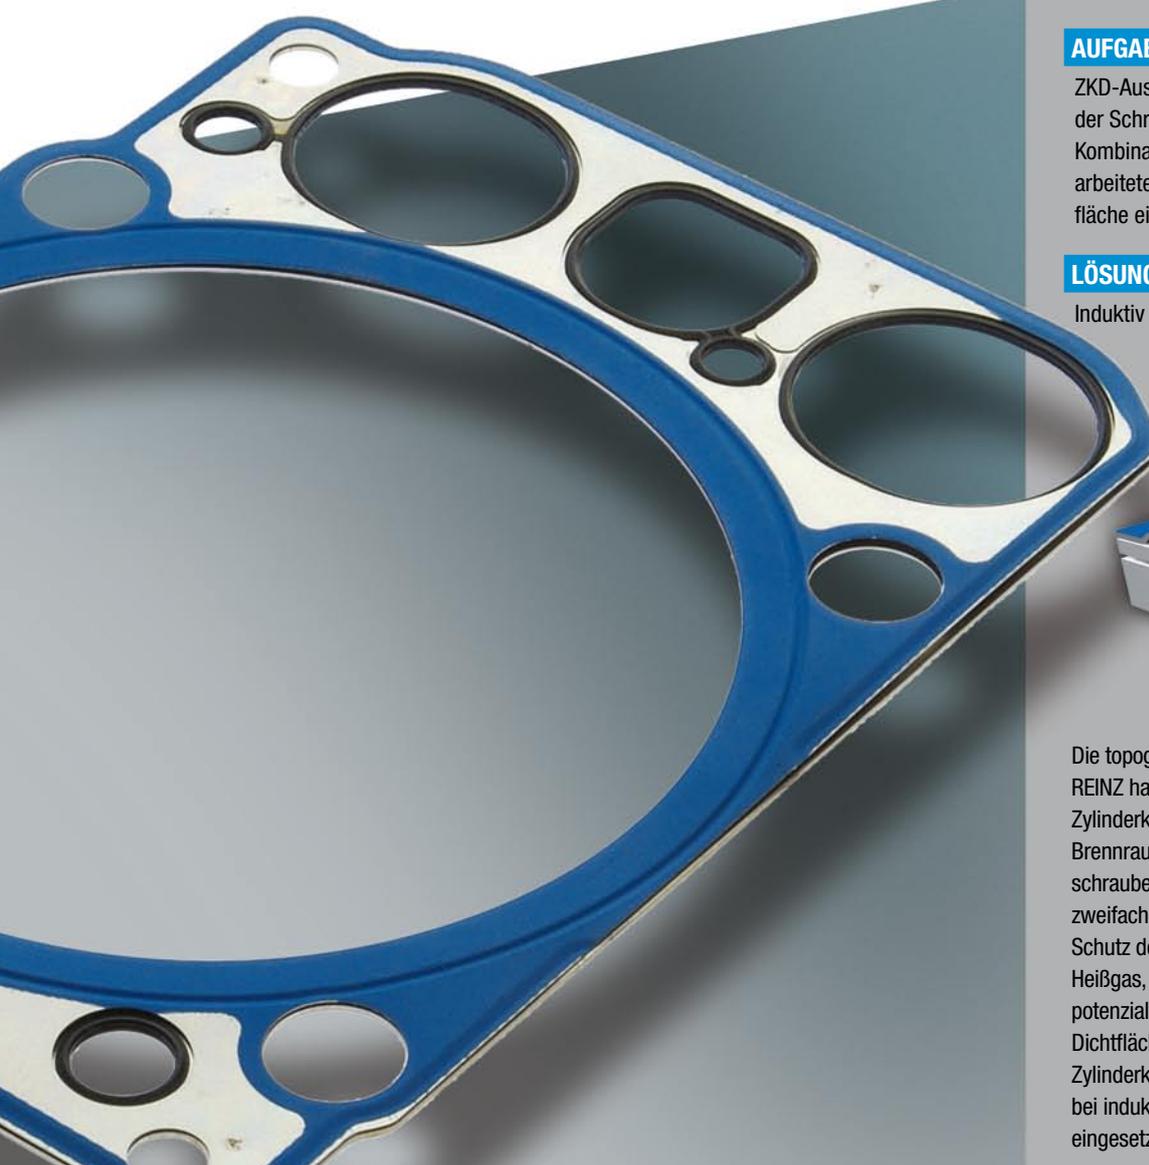
ZKD-Ausfälle durch ungleichmäßige Verteilung der Schraubenkräfte um den Brennraum; in Kombination mit erhöhter Bauteildynamik arbeitete sich die ZKD in die Zylinderkopfoberfläche ein.

Zweilagige Zylinderkopfdichtung mit Topografie

Die topografische Zylinderkopfdichtung von VICTOR REINZ hat die Funktion des induktiv gehärteten Zylinderkopfes integriert. Durch eine Erhöhung der Brennraumeinfassung zwischen den Zylinderkopfschrauben wird die Verpressung besser verteilt. Die zweifache Brennraumabdichtung mit zusätzlichem Schutz der Elastomere gegen Zerstörung durch Heißgas, garantiert außerdem höchstes Abdichtpotenzial und verhindert ein Einarbeiten in die Dichtfläche des Zylinderkopfes. Die topografische Zylinderkopfdichtung von VICTOR REINZ kann auch bei induktiv gehärteten Zylinderköpfen problemlos eingesetzt werden.
