Información de servicio técnico

61-34285-20
03-34285-01/-02/-03/-04/-05/-06/-07
61-37770-00
03-37770-01/-02/-03/-04/-05
MERCEDES-BENZ

OM 457/OM 460

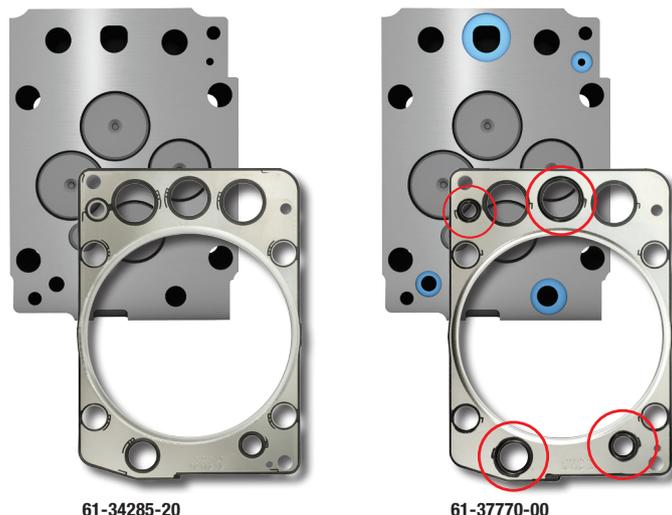
Las principales diferentes características de la nueva junta de culata son los labios obturadores de goma de las perforaciones para el agua y el aceite a presión (1) cuyo espesor es más o menos 3 mm. mayor.

61-34285-20

61-37770-00

La elección de las culatas y de las juntas de culata se determinan mediante el número del motor. Sin embargo, el conjunto de culata y junta de culata, son también compatibles para motores anteriores al motor 085588. Por esta razón, para llevar a cabo los trabajos de reparación, es imprescindible observar el tipo de culata que está montado. Observe siempre que la junta de culata y el kit de reparación siempre correspondan a la culata en cuestión. Una incorrecta elección causarán daños en el motor.

Culata con superficie de obturación plana. Hasta el motor N°: 085588
61-34285-20 (junta de culata) o bien **03-34285-XX** (kit de reparación de la culata).

Culata con ranuras fresadas. A partir del motor N°: 085589
61-37770-00 (Junta de culata) o bien **03-37770-XX** (kit de reparación de la culata)
