## Technical information 2009001

## TECHNICAL DATA SHEET 2009001

In the majority of cases the Garrett turbos mounted on engine 2.5 TDI fail due to a fault in the car gas circulation system.

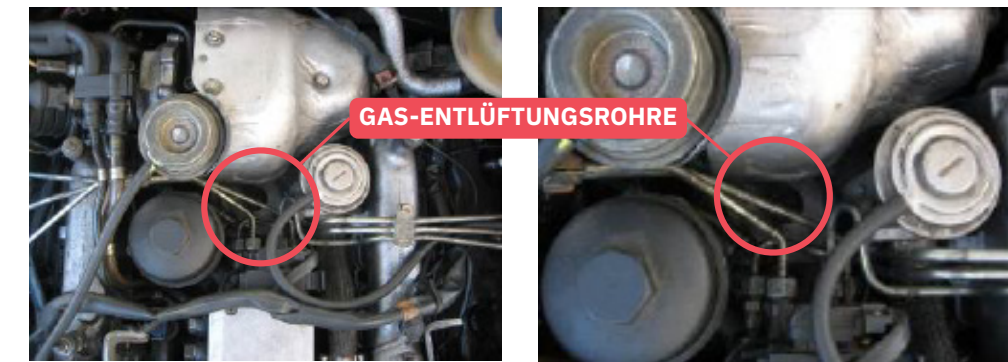
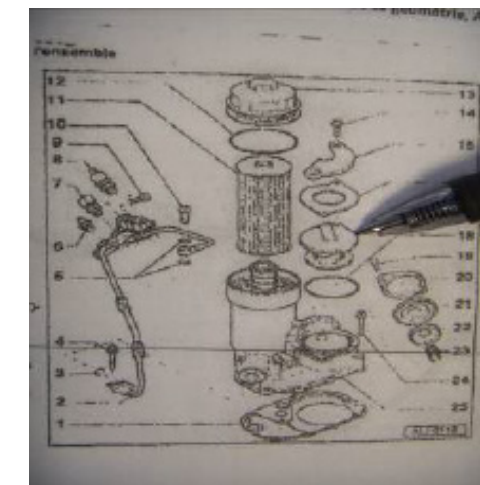
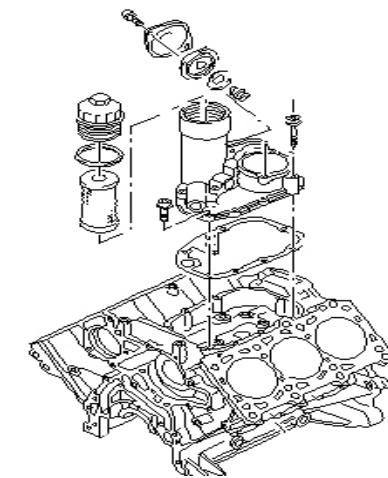
Die meisten Defekte bei den in den 2.5 TDI Motor eingebauten Garrett-Turbos werden durch einen Fehler im Gasrückführungssystem des Fahrzeugs ausgelöst.

Bei jedem Austausch des Turbos muss der Filter am Gas-Entlüftungsrohr des Motors kontrolliert werden. Anderenfalls läuft man Gefahr, dass dieser nach wenigen Kilometern verschmutzt ist und der Turbo erneut defekt wird, da die Gase nicht abziehen. Wenn dieser Filter verstopft ist, entsteht normalerweise ein Gas-Überdruck, der verhindert, dass das Öl aus dem Turbo austritt. Dieses sucht dann den einfachsten Weg, d.h., durch die Segmente des Turbos (Ansaug- oder Abgasturbine).

Ein weiterer häufiger Grund für einen Turboschaden ist das Abblättern des Abgaskrümmers. Die abgeblätternen Partikel beschädigen dann den Turbo. Deshalb muss der Abgaskrümmen regelmäßig auf Schäden untersucht werden, um sicherzustellen, dass nach dem Austausch des Turbos dieser nicht erneut beschädigt wird. Dieser Schaden tritt am häufigsten an den Turbos mit der Artikelnummer 454135 - 3, 5, 8 oder 10 auf. Bei diesen Artikelnummern ist eine gründliche Prüfung sehr wichtig.

Art.-Nr. Halterung 059 115 405 D  
Art.-Nr. Dichtung 059 103 547 B

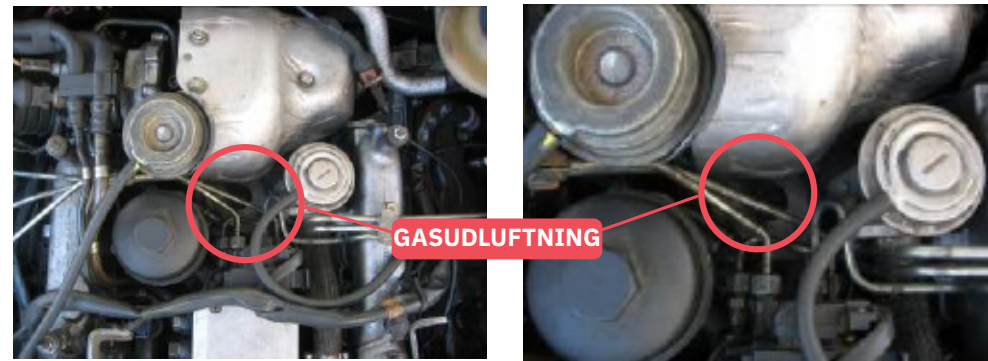
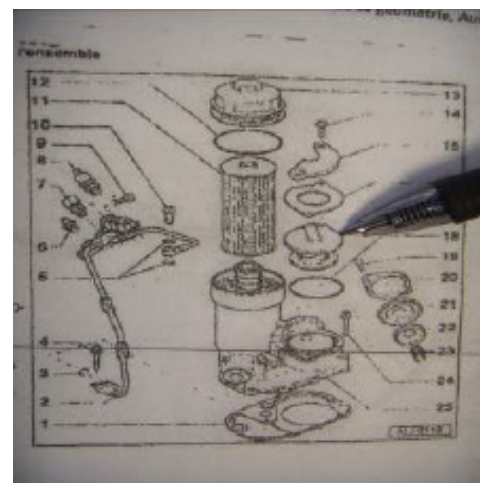
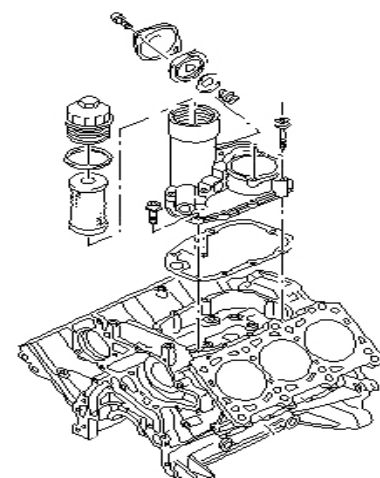
I de fleste tilfælde svigter Garrett-turbos monteret på motor 2.5 TDI på grund af en fejl i bilens gascirkulationssystem.

Når turboen udskiftes, skal filteret i motorens gasudluftning kontrolleres. Hvis dette ikke gøres, kan filteret efter blot nogle få kilometer blive blokeret, hvilket kan føre til endnu et turbinestop, som skyldes manglende udluftning af gasserne. Generelt fører et tilstoppet filter til et overtryk af gasser, som blokerer for turboolieudløbet og tvinger olien ud ad den letteste vej, som er gennem turbosegmenterne (ind- eller udgangsturbine).

En anden hyppig årsag til et turbinestop skyldes, at der dannes kalk på udstødningsrøret, og at de løsrevne partikler beskadiger turboen. Derfor er det altid nødvendigt at inspicere udstødningsnedløbsrøret for skader for at sikre, at der ikke opstår yderligere turbinefejl, når turbinen er blevet udskiftet. Denne fejl opstår oftest på turbiner med reference 454135 efterfulgt af streg 3, 5, 8 eller 10.

Varenr. Beslag 059 115 405 D  
Varenr. Tætning 059 103 547 B

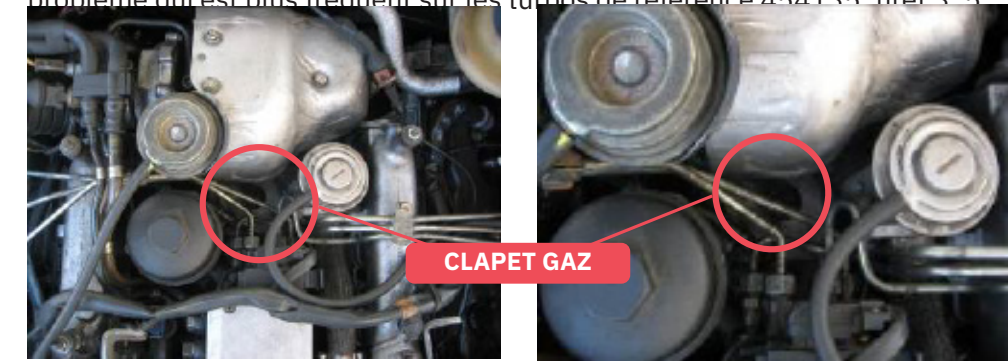
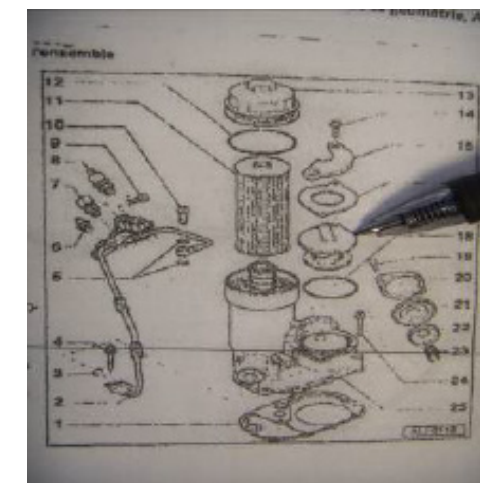
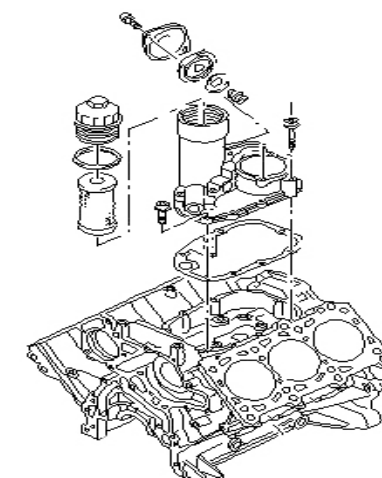
Dans la plupart des cas, les turbos Garrett montés sur le moteur 2.5 TDI tombent en panne comme conséquence d'une erreur dans le système de circulation des gaz du véhicule.

Avant de remplacer le turbo, il est indispensable de vérifier le filtre du clapet des gaz du moteur. Sinon, ce dernier risque de se fermer après quelques kilomètres et de provoquer une nouvelle panne du turbo, vu que les gaz ne peuvent pas s'échapper. Normalement, le filtre fermé entraîne une surpression des gaz, empêchant l'huile de s'écouler hors du turbo, qui cherchera alors la sortie la plus facile : à travers les segments du turbo (turbine d'admission ou d'échappement).

Une autre cause fréquente de rupture du turbo est celle provoquée par le collecteur d'échappement qui s'écaille et les particules détachées des parois, qui finissent par endommager le turbo. Il est donc indispensable de vérifier toujours le collecteur d'échappement pour s'assurer qu'il est en parfait état et pour éviter que le nouveau turbo remplacé tombe aussi en panne. Il s'agit d'un problème qui est plus fréquent sur les turbos de référence 454135 tirés 3, 5, 8 ou 10.

Numéro d'article Support 059 115 405 D  
N° d'article Joint d'étanchéité 059 103 547 B

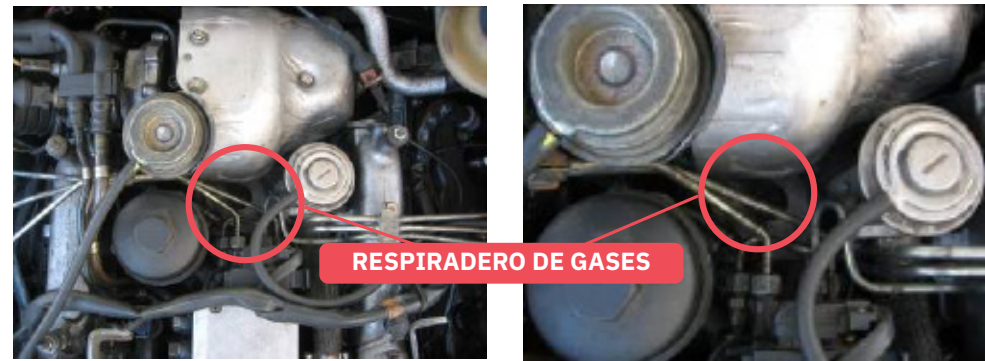
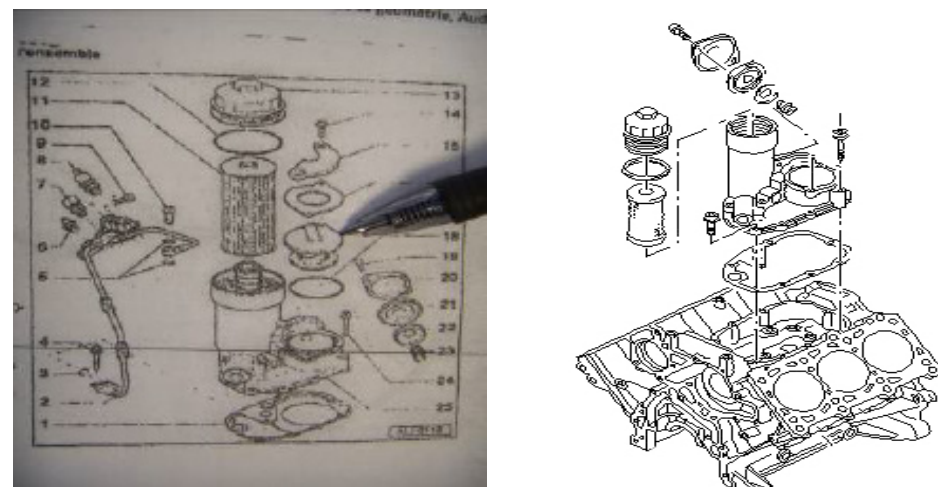
En la mayoría de los casos, los turbos Garrett montados en el motor 2.5 TDI fallan, debido a un error en el sistema de circulación de gases del coche.

Siempre que se cambie el turbo, es necesario revisar el filtro que va en el respiradero de gases del motor. De no hacerlo, se corre el riesgo de que en muy pocos kilómetros, éste quede cegado y el turbo se vuelva a averiar, ya que los gases no desahogan. Normalmente al estar este filtro cegado, hay una sobrepresión de gases que impide que el aceite salga del turbo y éste busca la salida más fácil, que es a través de los segmentos del turbo (turbina de admisión o de escape)

Otra causa frecuente de rotura del turbo es debida a que el colector de escape se escama, y esas partículas que se desprenden dañan el turbo. Por ello es necesario revisar siempre el colector de escape para comprobar que no está dañado, y que al sustituir el turbo éste no se vuelva a averiar. Esta avería se produce más a menudo en los turbos con referencia 454135 seguida de guión 3, 5, 8, 10. Muy importante revisar bien cuando se trate de estas referencias.

Referencia soporte 059 115 405 D  
Referencia junta 059 103 547 B

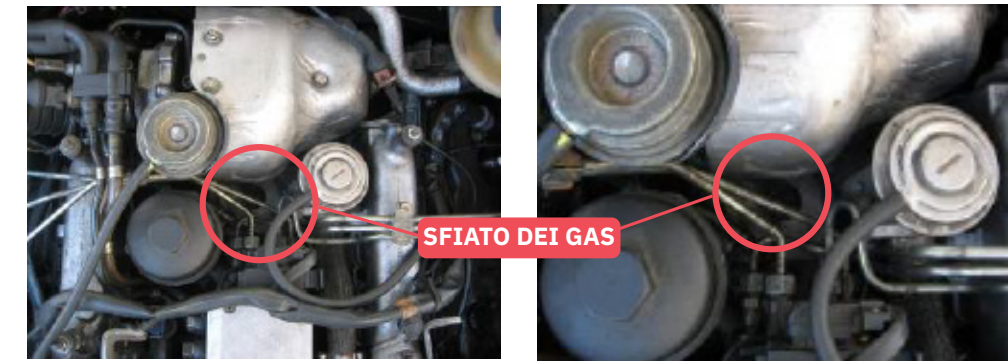
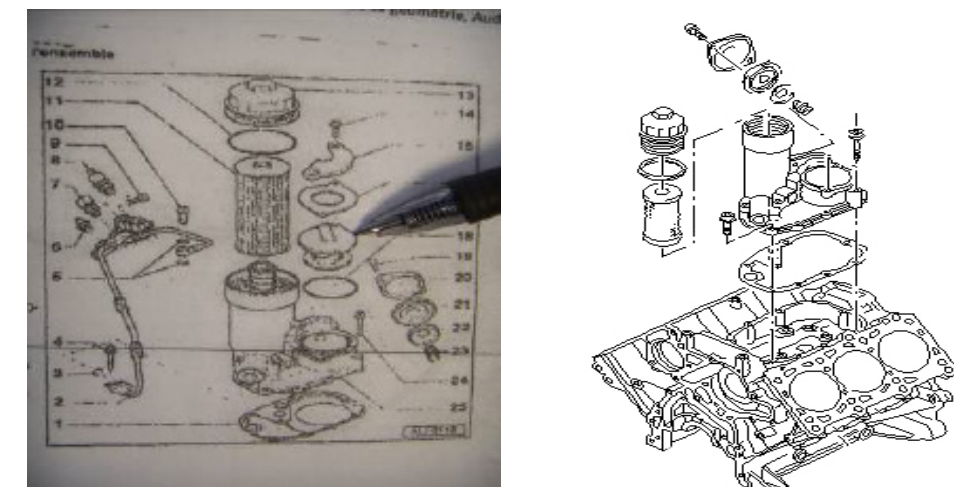
Nella maggior parte dei casi, i turbo Garrett montati nel motore 2.5 TDI si guastano, dovuto ad un errore nel sistema di circolazione dei gas della vettura.

Ad ogni cambio del turbo, occorre rivedere il filtro presente nello sfiato dei gas del motore. Se non si fa, si corre il rischio che dopo pochi chilometri, questo rimane ostruito e il turbo si guasta di nuovo, poiché i gas non si sfatano. Di solito quando questo filtro è ostruito, c'è un sovrappressione di gas che impediscono l'uscita dell'olio dal turbo e questo cerca l'uscita più facile, che avviene attraverso i segmenti del turbo (turbina di aspirazione o di scarico)

Un'altra causa frequente di rottura del turbo è dovuta al collettore di scarico che si squama, e quelle particelle che si staccano danneggiano il turbo. Per cui è necessario rivedere sempre il collettore di scarico per verificare che non sia danneggiato, e che nella sostituzione del turbo questi non si rompa di nuovo. Questa avaria avviene più spesso nei turbo con riferimento 454135 seguito dal trattino 3, 5, 8, 10. È molto importante un accurato controllo quando si tratta di questi riferimenti.

Riferimento supporto 059 115 405 D  
Riferimento guarnizione 059 103 547 B

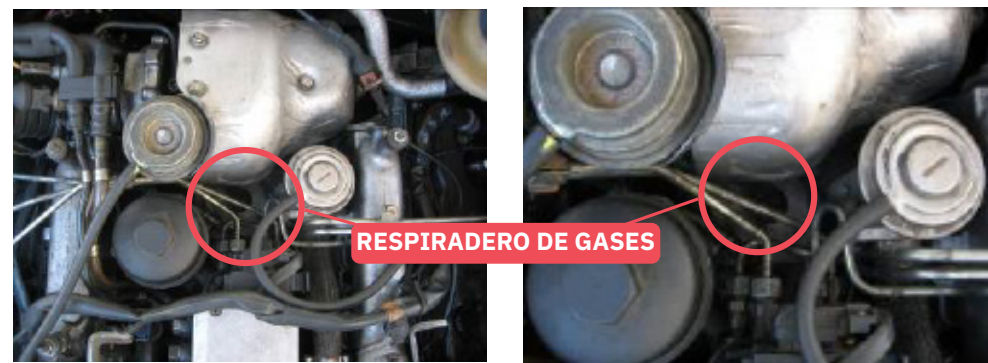
Na maioria dos casos, os turbos Garrett montados no motor 2.5 TDI têm falhas devido a um erro no sistema de circulação de gases do carro.

Sempre que o turbo for mudado, é necessário examinar o filtro do respirador de gases do motor. Se isso não for feito, corre-se o risco de com pouquíssimos quilómetros ele ficar entupido e de o turbo se voltar a avariar em virtude dos gases não serem evacuados. Quando o filtro está entupido, verifica-se normalmente uma sobrepressão de gases que impede o óleo de sair do turbo, procurando aquele a saída mais fácil, que é através dos segmentos do turbo (turbina de admissão ou de escape).

Outra causa frequente de quebra do turbo deve-se ao descama do coletor de escape, dado que as partículas desprendidas danificam o turbo. É necessário por isso examinar sempre o coletor de escape para verificar se este não está danificado, de modo a que o novo turbo não se avarie também. Esta avaria é mais frequente nos turbos com a referência 454135 seguida de hífen com os números 3, 5, 8 e 10. Tratando-se destas referências, é muito importante rever bem.

Referência suporte 059 115 405 D  
Referência junta 059 103 547 B

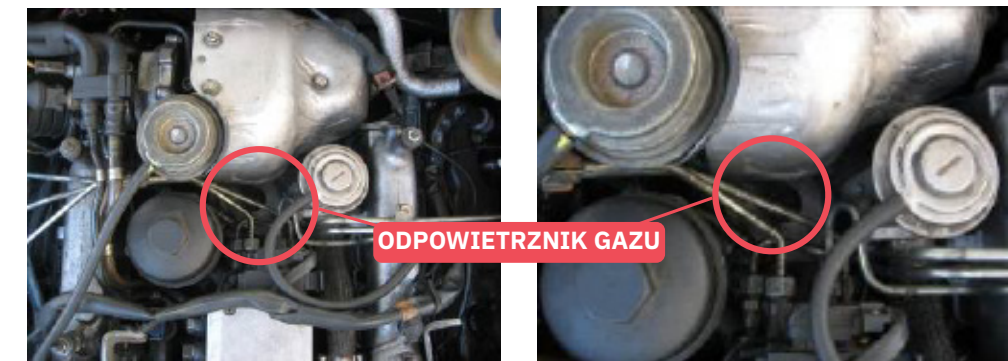
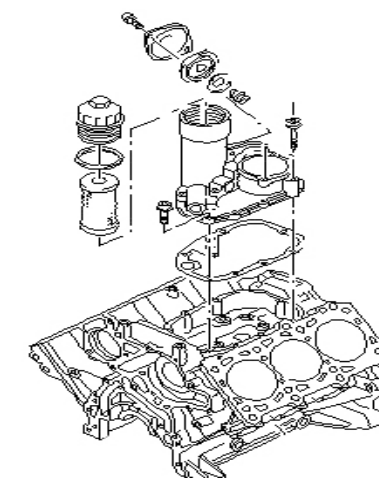
W większości przypadków turbiny Garrett montowane w silniku 2.5 TDI ulegają awarii z powodu usterki w układzie obiegu gazu w samochodzie.

Przy każdej wymianie turbo należy sprawdzić filtr znajdujący się w odpowietrniku gazu silnika. Jeśli tego nie zrobimy, już po kilku kilometrach filtr może się zapchać, co doprowadzi do kolejnej awarii turbiny, spowodowanej brakiem możliwości odprowadzenia gazów. Ogólnie rzecz biorąc, zatkany filtr prowadzi do nadciśnienia gazów, które następnie blokują wylot oleju z turbo i wypychają olej najprostszą drogą, czyli przez segmenty turbo (turbina wlotowa lub wylotowa).

Inną częstą przyczyną awarii turbiny jest tworzenie się kamienia na rurze wydechowej, którego oderwane cząsteczki uszkadzają turbinę. Z tego powodu należy zawsze sprawdzać rurę wydechową pod kątem uszkodzeń, aby zapewnić, że nie dojdzie do dalszej awarii turbiny po jej wymianie. Awaria ta najczęściej występuje w turbinach o numerze referencyjnym 454135, po którym następuje kreska 3, 5, 8 lub 10.

Nr art. Wspornik 059 115 405 D  
Nr art. Uszczelka 059 103 547 B

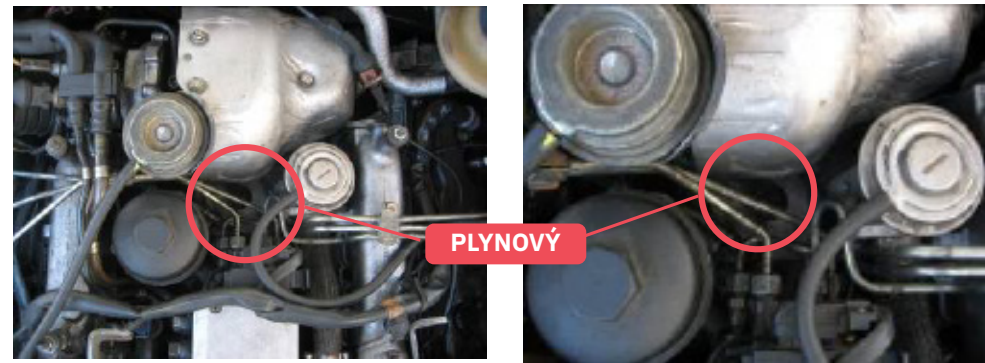
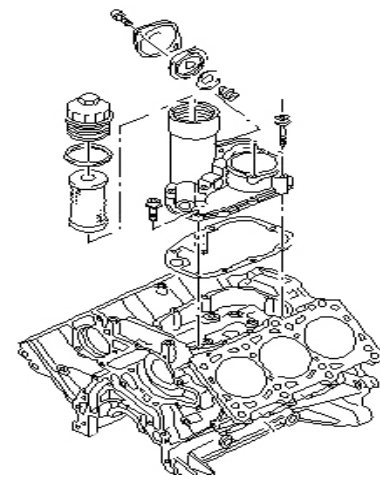
Ve většině případů turbodmychadla Garrett namontovaná na motoru 2.5 TDI selhávají v důsledku chyby v systému cirkulace plynu v autě.

Při každé výměně turbodmychadla je nutno zkontrolovat filtr umístěný v plynovém ventilu motoru. Pokud se to neudělá, může se filtr během pouhých několika kilometrů ucpat, což povede k dalšímu selhání turbíny, způsobenému nemožností odvodu spalin. Obecně vzato zablokovaný filtr vede k přetlaku plynu, který potom zablokuje výpust oleje z turbodmychadla a vytlačí olej ven tou nejsnadnější cestou, což je skrz součásti turbodmychadla (přívodní nebo výstupní turbína).

Další častou příčinou selhání turbíny je vytvoření kotelního kamene ve výfukovém potrubí, jehož části, které se oddělí, poškodí turbo. Z tohoto důvodu je vždy nezbytné zkontrolovat výfukové potrubí, není-li poškozeno, aby se zajistilo, že nedojde k dalšímu selhání turbíny, jakmile byla turbína vyměněna. K tomuto selhání dochází nejčastěji na turbínách s ref. č. 454135 zakončených 3, 5, 8 nebo 10.

Položka č. Držák 059 115 405 D  
Položka č. Těsnění 059 103 547 B

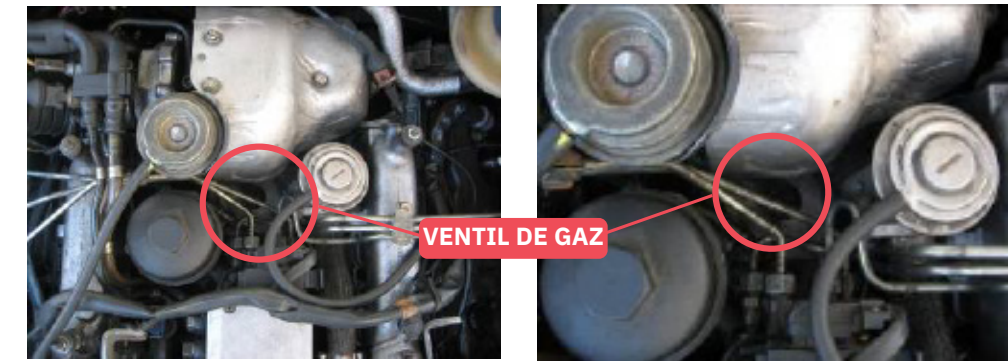
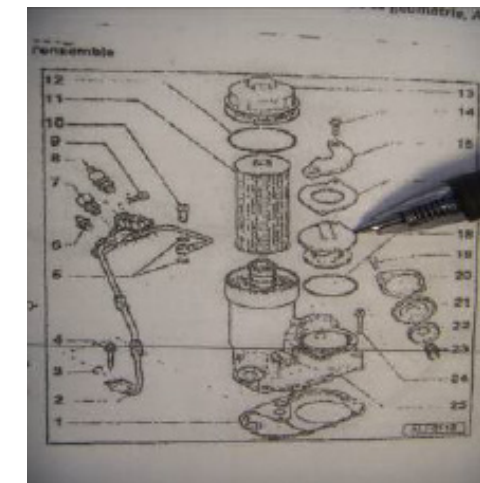
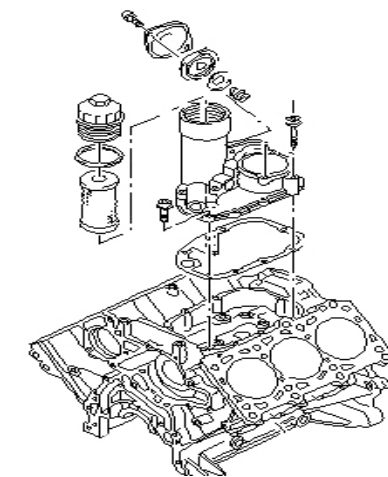
În majoritatea cazurilor, turbinele Garrett montate pe motorul 2.5 TDI se defectează din cauza unei defecțiuni la sistemul de circulație a gazelor din mașină.

Ori de câte ori turbo este înlocuit, trebuie verificat filtrul situat în sistemul de aerisire a gazelor din motor. Dacă acest lucru nu se face, după doar câțiva kilometri, filtrul se poate bloca, ceea ce ar putea duce la o nouă defecțiune a turbinei, cauzată de imposibilitatea de a ventila gazele. În general, un filtru blocat duce la o suprapresiune a gazelor care blochează apoi ieșirea uleiului din turbocompresor și forțează uleiul să iasă pe calea cea mai ușoară, care este prin segmentele turbo (turbina de admisie sau de ieșire).

O altă cauză frecventă a unei defecțiuni a turbinei se datorează formării de calcar pe țeava de evacuare, particulele desprinse deteriorând turbina. Din acest motiv, este întotdeauna necesar să se inspecteze conducta descendentă de evacuare pentru a se verifica dacă este deteriorată, pentru a se asigura că nu mai există alte defecțiuni ale turbinei, odată ce aceasta a fost înlocuită. Această defecțiune apare cel mai adesea la turbinele cu referința 454135 urmată de liniuța 3, 5, 8 sau 10.

Articolul nr. Suport 059 115 405 D  
Nr. Garnitură 059 103 547 B

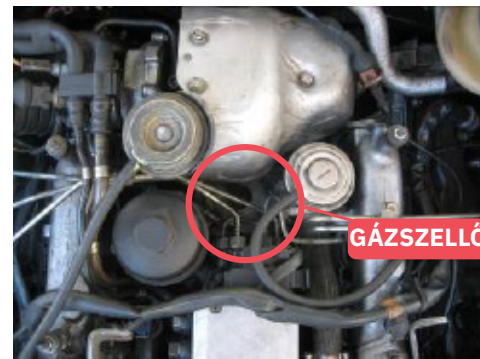
GÁZSZELLŐZŐNYÍLÁS

A turbó cseréjekor ellenőrizni kell a motor gázvezető nyílásában található szűrőt. Ha ez nem történik meg, akkor már néhány kilométer megtétele után a szűrő eltömődhet, ami a turbó újabb meghibásodásához vezethet, amit a gázok kiszellőztetésének ellehetetlenülése okoz. Általánosságban elmondható, hogy az eltömődött szűrő gáz túlnyomást eredményez, amely eltömíti a turbóolaj kivezetését, és az olajat a legkönnyebb útvonalon, azaz a turbószegmenseken keresztül (belépő vagy kilépő turbina) kényszeríti ki.

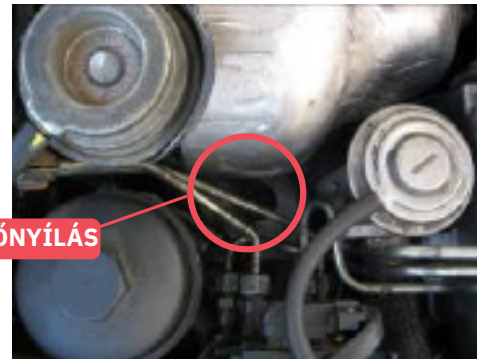
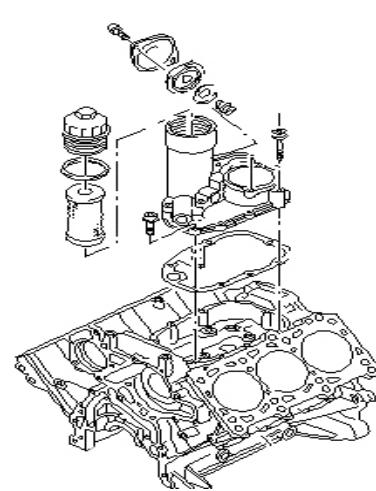
A 2.5 TDI motorra szerelt Garrett-turbók az esetek többségében az autó gáz-keringető rendszerének hibája miatt hibásodnak meg.

A turbó meghibásodásának másik gyakori oka a kipufogó leömlőcsövén képződő vízkő, amelynek levált részecskéi károsítják a turbót. Emiatt mindig ellenőrizni kell a kipufogó leömlőcsövet a sérülések szempontjából, hogy a turbina cseréje után ne következzen be további turbinavesztés. Ez a meghibásodás leggyakrabban a 454135 hivatkozási számú turbináknál fordul elő, amelyet a 3, 5, 8 vagy 10-es kötőjel követ.

Tételszám. Tartókonzol 059 115 405 D  
Tételszám Tömítés 059 103 547 B

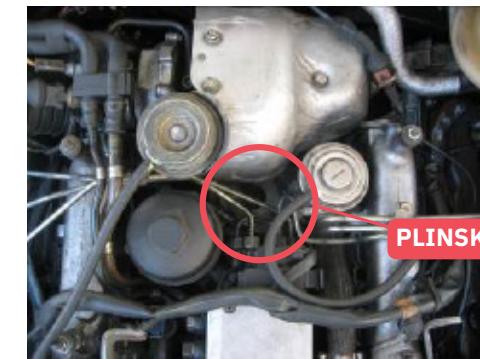
PLINSKI ZRAČNIK

Ob vsaki zamenjavi turbopolnilnika je treba preveriti filter, ki se nahaja v zračniku za dovod plinov iz motorja. Če tega ne storite, se lahko že po nekaj prevoženih kilometrih filter zamaši, kar povzroči novo okvaro turbine zaradi nezmožnosti odzračevanja plinov. Na splošno blokiran filter povzroči nadtlak plinov, ki nato blokira izpust turbinskega olja in prisili olje, da izstopi po najlažji poti, to je skozi turbinske segmente (vstopno ali izstopno turbino).

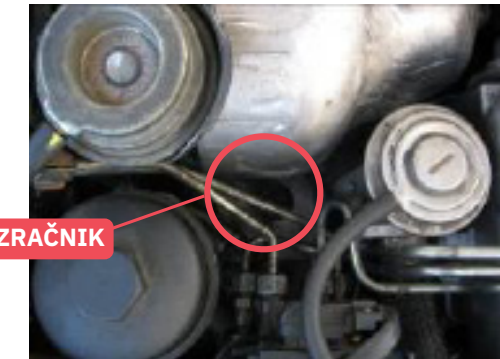
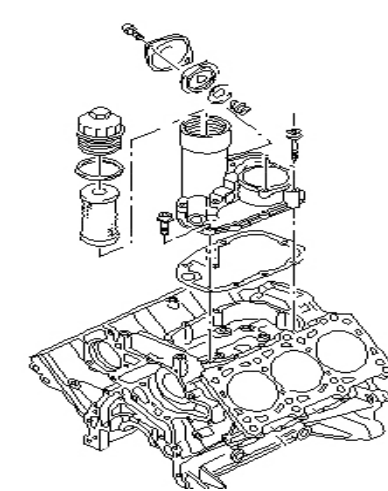
V večini primerov se turbinski motorji Garrett, vgrajeni v motor 2.5 TDI, pokvarijo zaradi napake v sistemu kroženja plinov v avtomobilu.

Drug pogost vzrok za okvaro turbine je nastanek vodnega kamna na izpušni cevi, odtrgani delci pa poškodujejo turbino. Zato je treba vedno pregledati izpušno cev, če je poškodovana, da se zagotovi, da po zamenjavi turbine ne pride do nadaljnjih okvar turbine. Ta okvara se najpogosteje pojavi pri turbinah z oznako 454135, ki ji sledi črtica 3, 5, 8 ali 10.

Št. Nosilec 059 115 405 D  
Št. izdelka. Tesnilo 059 103 547 B
